INFORME

Reparación de daños causados por temporal en la iglesia
de la Natividad de María de Banyalbufar (29/08/2020)

EMPLAZAMIENTO: PZ. ESPANYA 2A

PETICIONARIO: OBISPADO DE MALLORCA

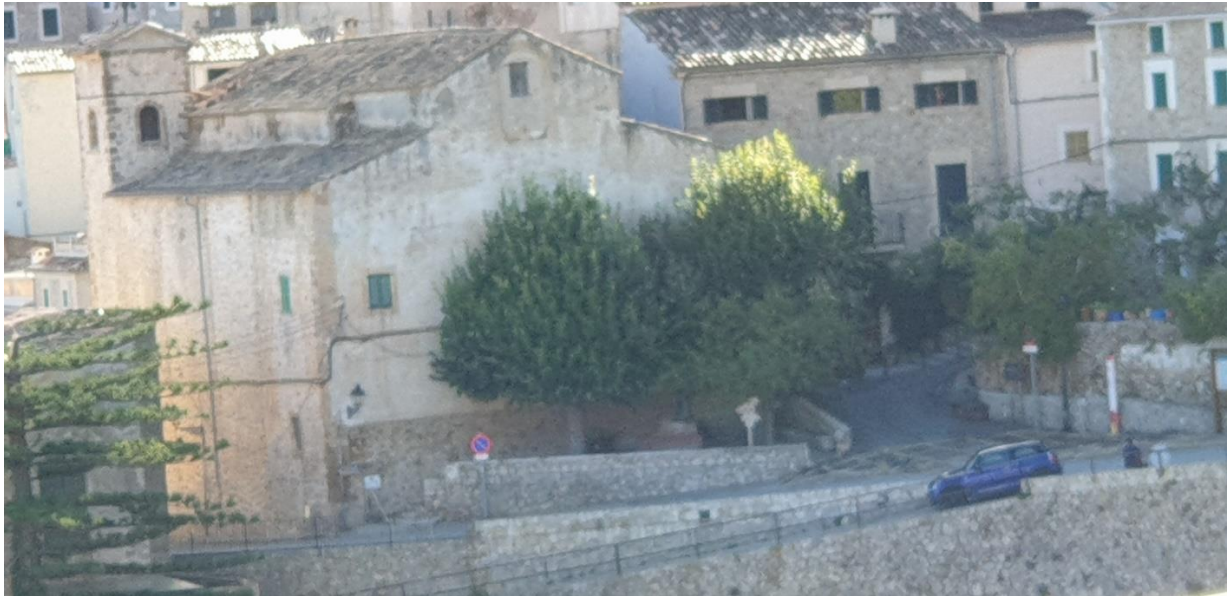
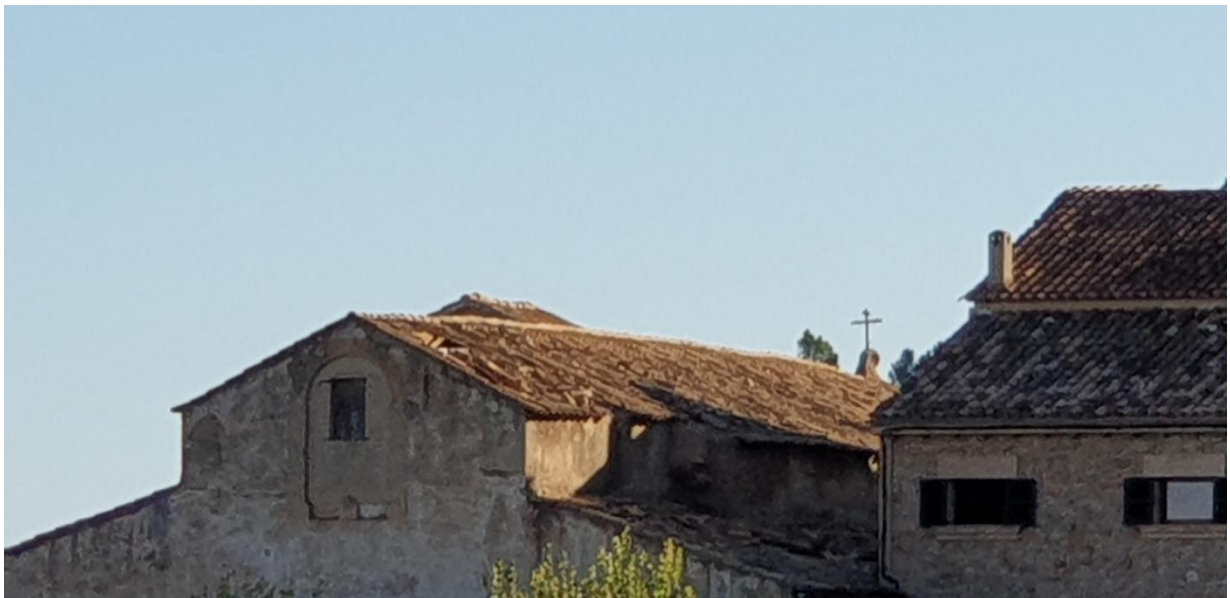
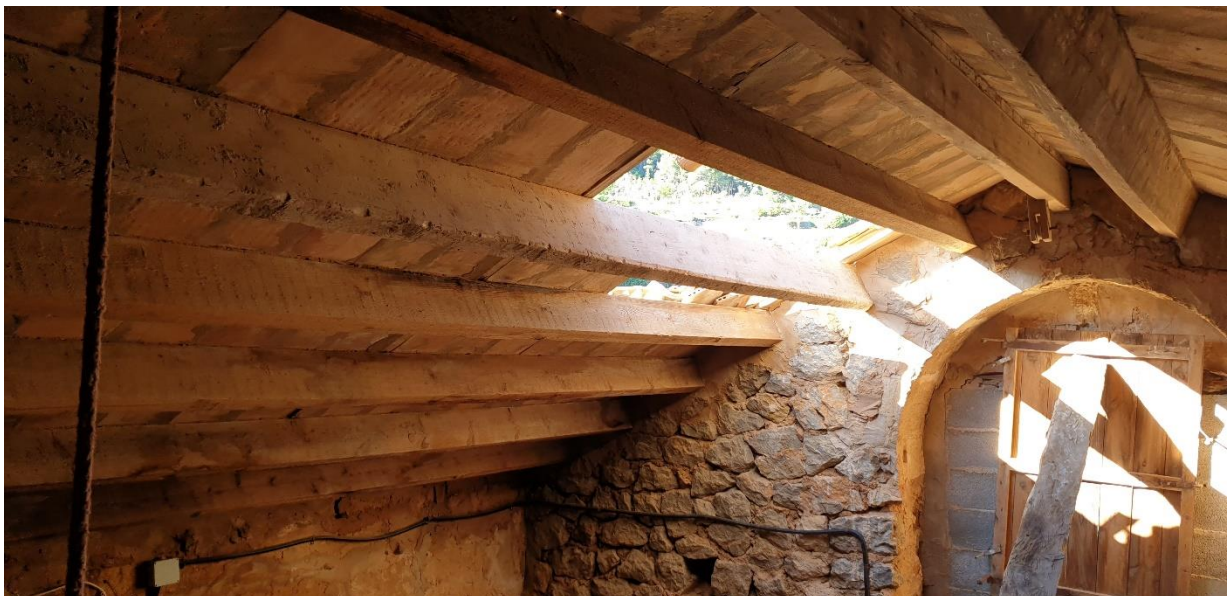
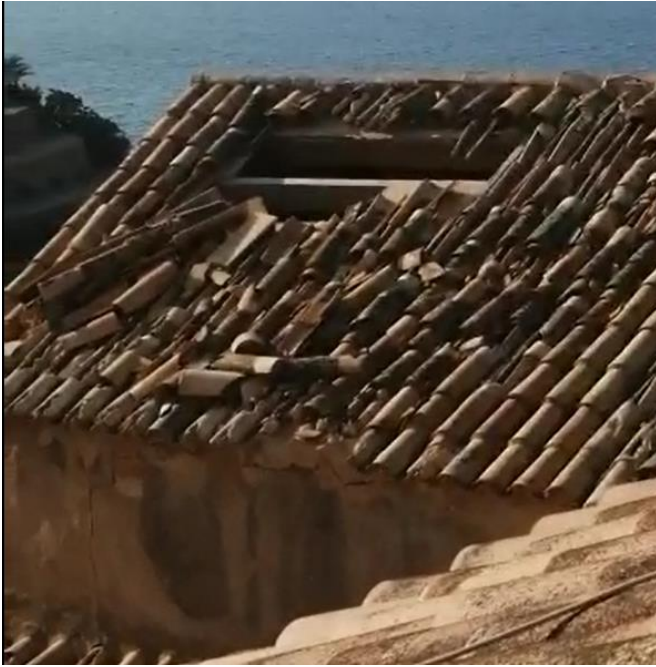
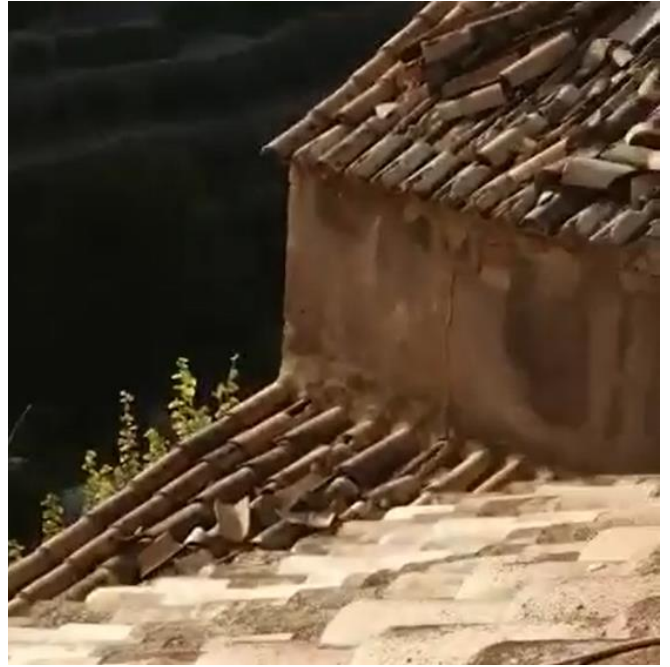
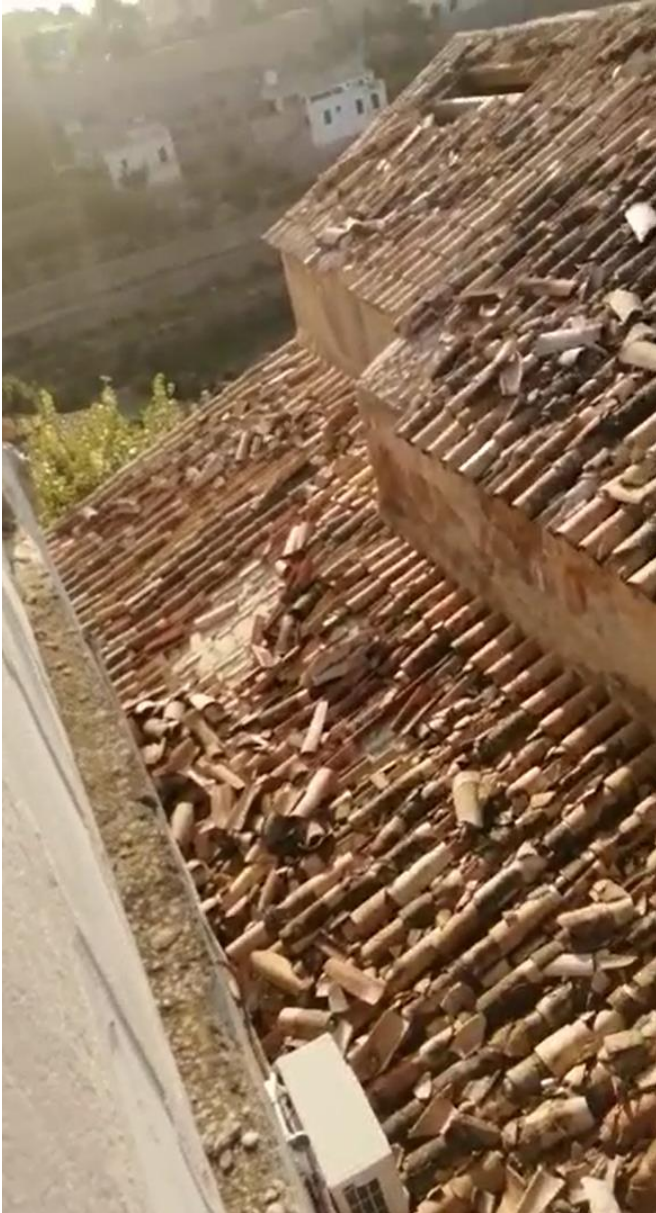
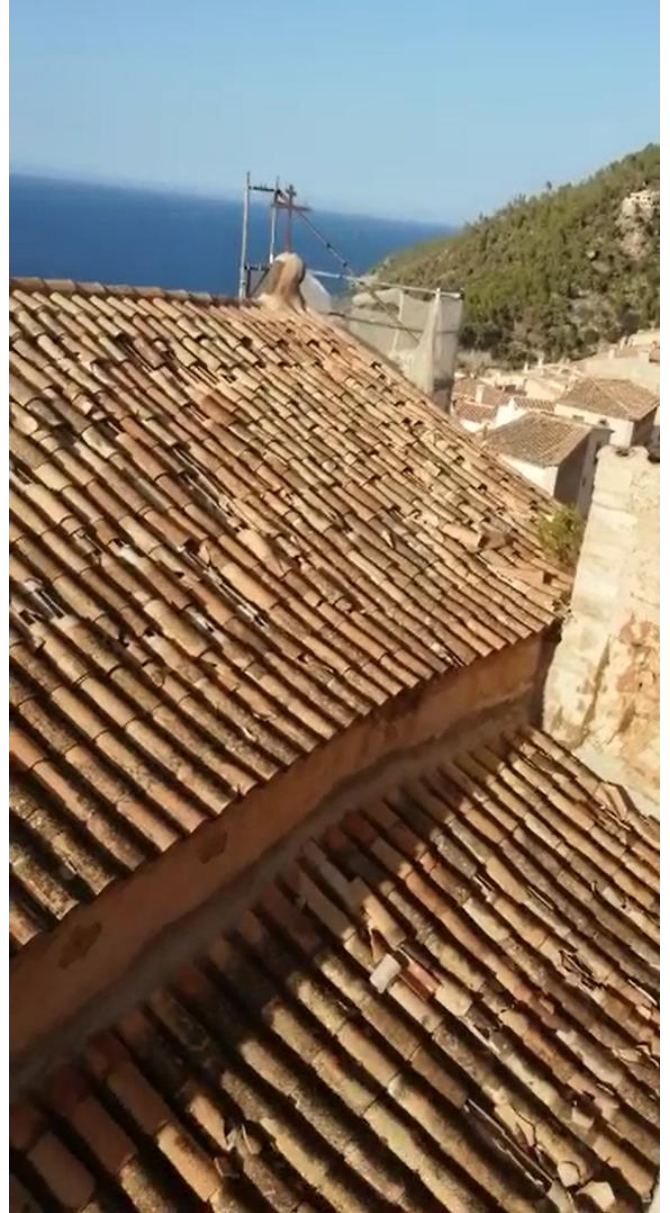
ANEXO I: DOCUMENTACIÓN FOTOGRÁFICA

La cubierta formada por viguetas de madera, entrevigado cerámico y cobertura de teja árabe, está gravemente dañada, los vientos huracanados, produjeron el levantado de las tejas de cobertura y el desmoronamiento del entrevigado cerámico, sin afectar a las viguetas.

- Repaso de cubierta, sustituyendo las tejas rotas y reposicionando las desplazadas. Se contabiliza un 25% de la superficie total de cubierta.
- Reposición del entrevigado cerámico y sustitución del que se encuentre en mal estado. Se contabiliza un 10% de la superficie total de cubierta.
