BANY-B-089

Denominació	Aljub del comellar des Teixos
Codi	BANY-B-089
Tipologia	Aljub
Ús actual	Aljub
Autoria	-
Estil o corrent	Tradicional
Grau de protecció	-

Municipi	Banyalbufar
Situació	Rossegueres del comellar des Teixos (pol.1 parc.156) Plànol 3B
Coordenades UTM	X:458680 Y:4392003
Altitud	439 m.
Entorn	Forestal

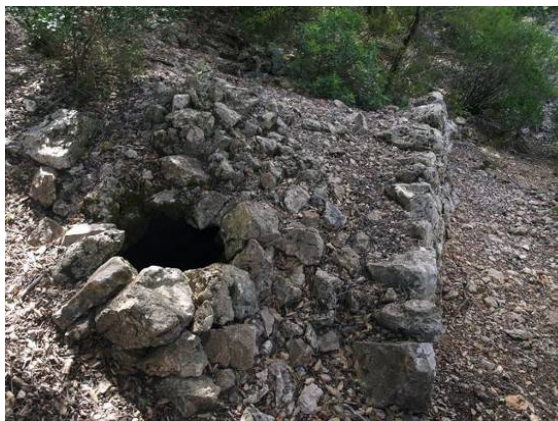
Bassa de planta rectangular, d'uns 3'5 m per 1'5 m, parcialment soterrada. Replega aigua de coster. Té en un extrem un petit accés zenital que actua a la manera de coll.

Estat de conservació	II Quan manquen alguns dels elements estructurals del monument (tant per degradació com per modificació) però és possible la reconstrucció hipotètica
Causes del deteriorament	Clandestins Erosió
Defectes de conservació	Estructures Cobertes
Perills eventuais	Esbucament
Treballs realitzats	Altres
