INFORMACIÓ IDENTIFICATIVA I DESCRIPTIVA

Denominació	Conjunt marjat de sa Vinya de Son Valentí
Codi	BANY-A-014
Tipologia	Conjunt marjat
Ús actual	Conjunt marjat
Autoria	-
Estil o corrent	-
Grau de protecció	-

Municipi	Banyalbufar
Situació	Son Valentí (pol.2 parc82) Plànol 2D
Coordenades UTM	X: 461122 Y: 4392865
Altitud	-
Entorn	Rural

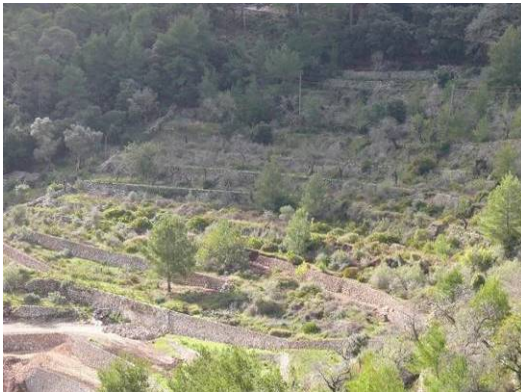
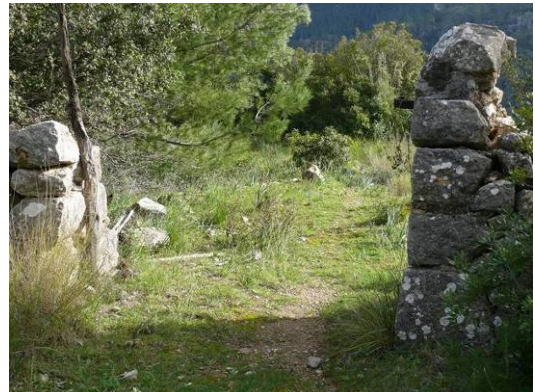
IMATGES

Els marges presenten grans esbaldrecs i es troben coberts de vegetació. La llargària és notable ja que s'estenen de banda a banda de coster (entre els 85 i els 180 metres) i només són interromputs per qualche accés, ja que la majoria es fa per rampes del mateix terreny situades als extrems del paredat i per escalons volats. Les amplàries que conformen són reduïdes no superant els 10 metres. El paredat dels marges segueix trams d'adobament que solen correspondre a les parts centrals dels murs i trams molt poc acurats situats als extrems dels marges.

Estat de conservació	II Quan manquen alguns dels elements estructurals del monument (tant per degradació com per modificació) però és possible la reconstrucció hipotètica
Causes del deteriorament	Obres privades Erosió
Defectes de conservació	Estructures
Perills eventuais	Alteració de la fesomia original.
Treballs realitzats	Inventariat
