## INFORMACIÓ IDENTIFICATIVA I DESCRIPTIVA

Denominació	Es Grifó
Codi	BANY-B-008
Tipologia	Abeurador
Ús actual	Abeurador
Autoria	-
Estil o corrent	-
Grau de protecció	-

**BANY-B-008****DENOMINACIÓ: ES GRIFÓ**

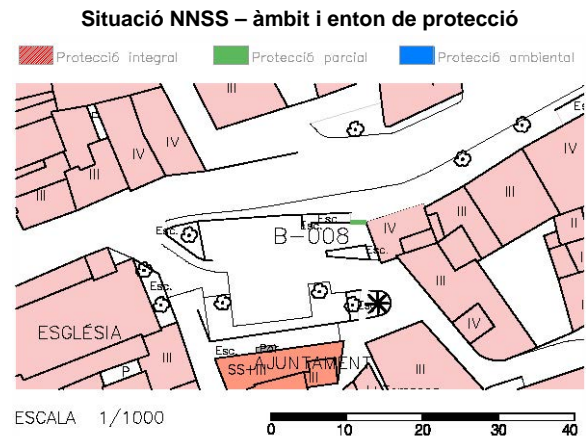
Abeurador d'aigua potable per a ús de la població i el bestiar. L'abeurador s'abastia des d'un aljub que es troba situat per sobre ell, soterrat a la plaça de la vila, i que s'omplia d'aigua de la font de la Vila. És formada per una concavitat amb arc d'arrebossat de morter modern i tancada a la base per tres cossos de pedra viva picada, un de central (el més gran) i dos de més petits laterals que s'alcen des d'un esglaó compost per tres bossells de pedra viva, amb set rajoles de fang. Al seu interior, al centre, s'hi troba una peça quadrada de pedra, que feia les funcions de basament per als diferents estris que es podien utilitzar per al transport d'aigua.

<b>Estat de conservació</b>	II Quan manquen alguns dels elements estructurals del monument (tant per degradació com per modificació) però és possible la reconstrucció hipotètica
<b>Causes del deteriorament</b>	Obres públiques Erosió
<b>Defectes de conservació</b>	No s'aprecien
<b>Perills eventuais</b>	Alteració de la fesomia original.
<b>Treballs realitzats</b>	Reforma

<b>Intervencions permeses</b>	Conservació. Consolidació. Restauració. Rehabilitació.
<b>Intervencions no permeses</b>	Enderroc total, Transformacions tipologia constructiva, actuacions que desvirtuin el caràcter patrimonial del bé i el seu ús infraestructural vinculat (hidrològic)
<b>Intervencions preferents</b>	Conservació de Murs, Arc, impermeabilitat dels paraments. Protecció de l'estucat enfront fongs.
<b>Afectació Llei de Costes</b>	-
<b>Altres/Observacions:</b>	-
