BANY-B-104

Denominació	Barraca des Cavall
Codi	BANY-B-104
Tipologia	Caseta/barraca
Ús actual	-
Autoria	-
Estil o corrent	Tradicional
Grau de protecció	-

Municipi	Banyalbufar
Situació	Punt des Cavall (marina Son Bunyola) (pol.1parc.77) Plànol 1C
Coordenades UTM	X:459577 Y:4394638
Altitud	51 m.
Entorn	Litoral

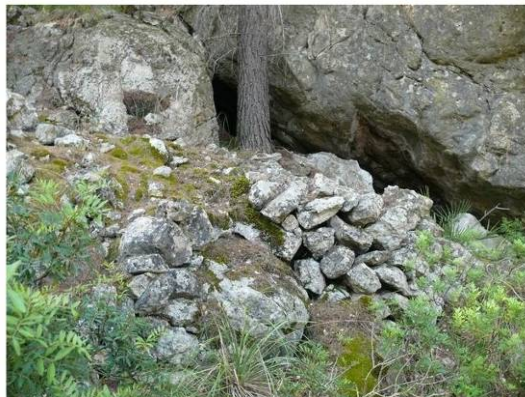
Estat de conservació	II Quan manquen alguns dels elements estructurals del monument (tant per degradació com per modificació) però és possible la reconstrucció hipotètica
Causes del deteriorament	Clandestins Erosió

Defectes de conservació	Estructures Cobertes Instal·lacions
Perills eventuais	Vandalisme Esbucament Alteració de la fesomia original.
Treballs realitzats	Cap
