BANY-B-179

INFORMACIÓ IDENTIFICATIVA I DESCRIPTIVA

Denominació	Marjades ses Figuerasses
Codi	BANY-B-179
Tipologia	Marge
Ús actual	Abandonament
Autoria	-
Estil o corrent	-
Grau de protecció	-

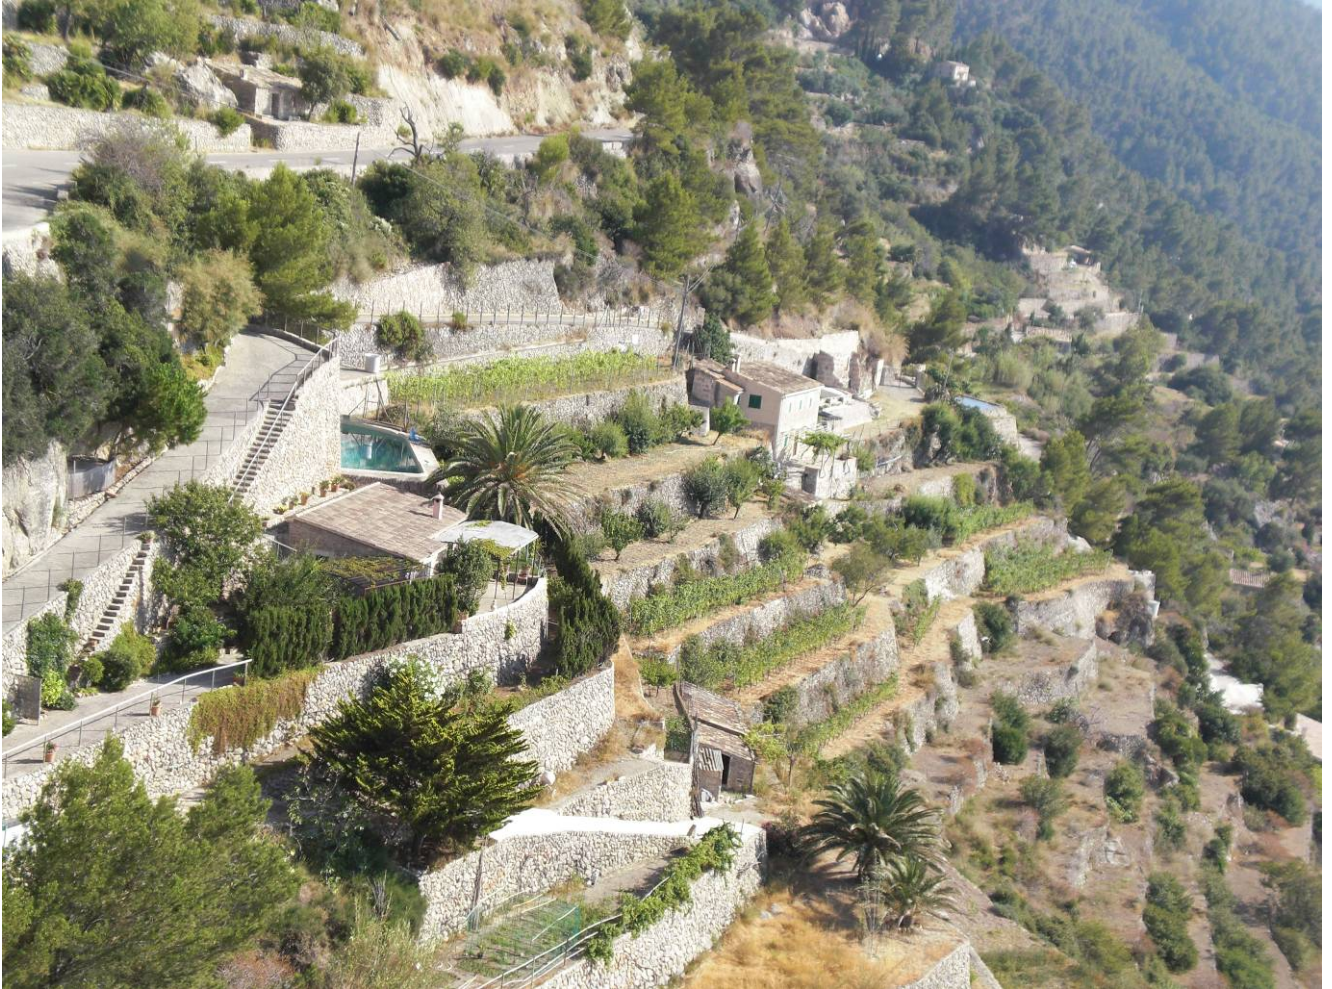
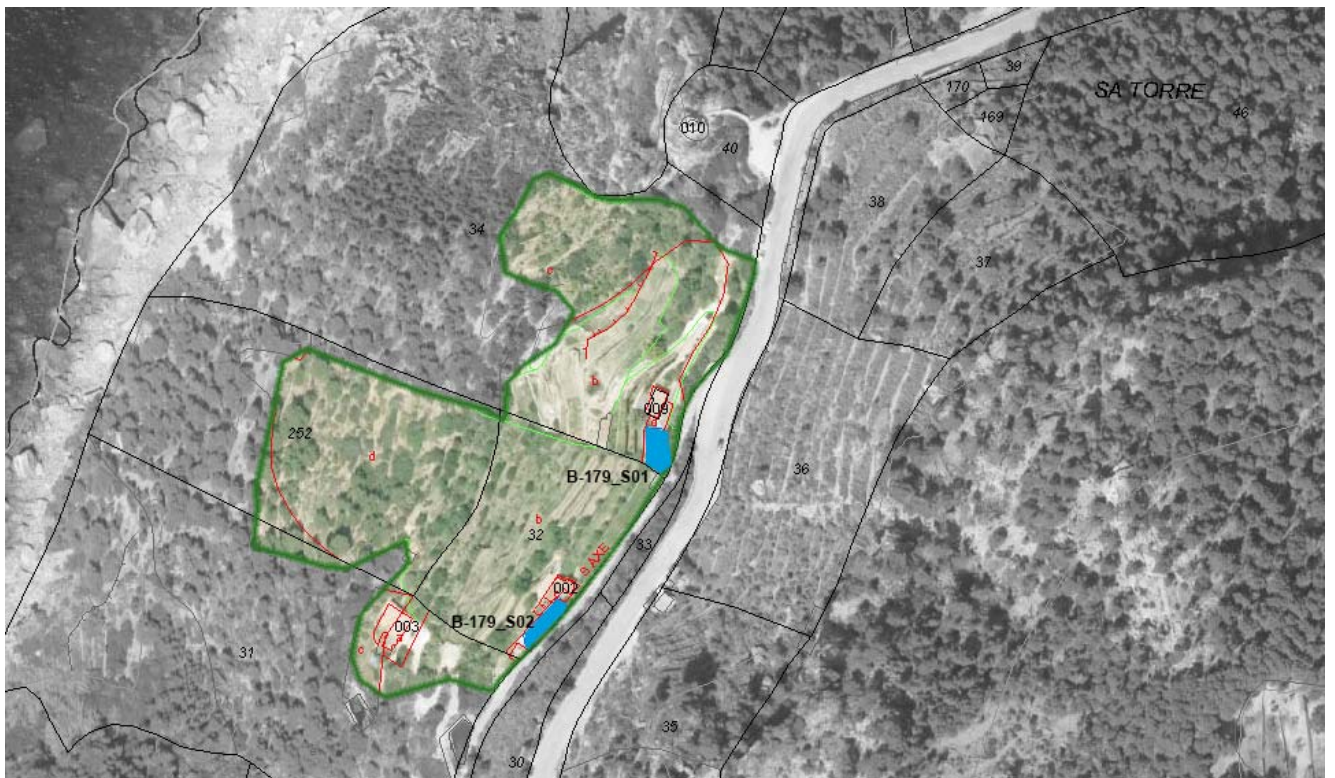
BANY-B-179

Disposició del marjament paral·lela en ziga-zaga i un traçat dels marges curvilini. Tipus de paredat irregular adobat amb un coronament de filada de dalt i rasant. Forma d'accés entre marjades per rampes i escales. Estat de conservació dolent. Morfologia de vessant.

Estat de conservació	II Quan manquen alguns dels elements estructurals del monument (tant per degradació com per modificació) però és possible la reconstrucció hipotètica
Causes del deteriorament	Erosió
Defectes de conservació	-
Perills eventuais	Llisament i abandonament
Treballs realitzats	Consolidacions

Altres/Observacions:	APLICAR ELS CRITERIS ESPECÍFICS DE L'ANNEX D'INTERVENCIONS EN MARJADES I L'ANNEX D'INTERVENCIONS EN SAFAREJOS Tenir en consideració tot allò recollit en el Catàleg i anàlisi dels Camps Marjats del TM de Banyalbufar. Correspondència amb elements àrea 5 – sector 1 del Catàleg de Marjades del TM de Banyalbufar.
