BANY-B-226

INFORMACIÓ IDENTIFICATIVA I DESCRIPTIVA

Denominació	Marjades àrea-1 sector-1
Codi	BANY-B-226
Tipologia	Marge
Ús actual	Abandonament
Autoria	-
Estil o corrent	-
Grau de protecció	-

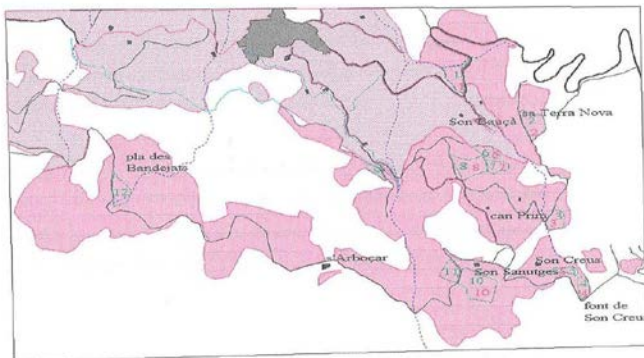
IMATGES

L'estat d'abandonament del conreu de secà d'aquest sector és avançat, no observant-se ni tan sols indicacions de què hi hagi pastura ocasional. La vegetació silvestre és esponerosa i, entre taques extenses d'herbàcies (sobretot graminioides), els arbusts han crescut donant-li tot l'aspecte d'una garriga. Malgrat l'absència d'algunes espècies característiques s'enquadra perfectament en una vegetació de Rosmarino-Ericion, amb marges i rodalies del torrent amb bardisses tancades d'abatzer.

Estat de conservació	II Quan manquen alguns dels elements estructurals del monument (tant per degradació com per modificació) però és possible la reconstrucció hipotètica
Causes del deteriorament	Erosió
Defectes de conservació	-
Perills eventuais	Llisament i abandonament
Treballs realitzats	Consolidacions

Grau de protecció:	B
Propietat	Particulars
Classificació del sòl:	No Urbanitzable
Usos permesos:	Segons Pla d'Ordenació de Recursos Naturals de la Serra de Tramuntana. Capítol V: zones d'ús general. Agrícola-ramader i habitatge annex a l'explotació. Segons secció 11- Sòl No urbanitzable art. 130 de les NNSS. Es permet habitatge rural, edificació explotació ramadera i cases d'eines segons els art. 131, art.132 i art.133 respectivament de la mateixa secció de les NNSS Valor Patrimonial i Valor Vernacular
Just. valor patrimonial / protecció	Valor Patrimonial i Valor Vernacular
Elements destacats a preservar:	Estructura i morfologia del bé
Intervencions permeses	Conservació. Consolidació. Restauració. Rehabilitació.
Intervencions no permeses	Enderroc total, Transformacions tipologia constructiva, actuacions que desvirtuin el caràcter patrimonial del bé.
Intervencions preferents	Conservació i Consolidació del bé
