BANY-B-239

Denominació	Marjades àrea-2 sector-2
Codi	BANY-B-239
Tipologia	Marge
Ús actual	garrovers i oliveres.
Autoria	-
Estil o corrent	-
Grau de protecció	-

Municipi	Banyalbufar
Situació	Son Valentí Plànol 2D
Coordenades UTM	X:461025 Y:4393033
Altitud	255-290 m.
Entorn	Rural

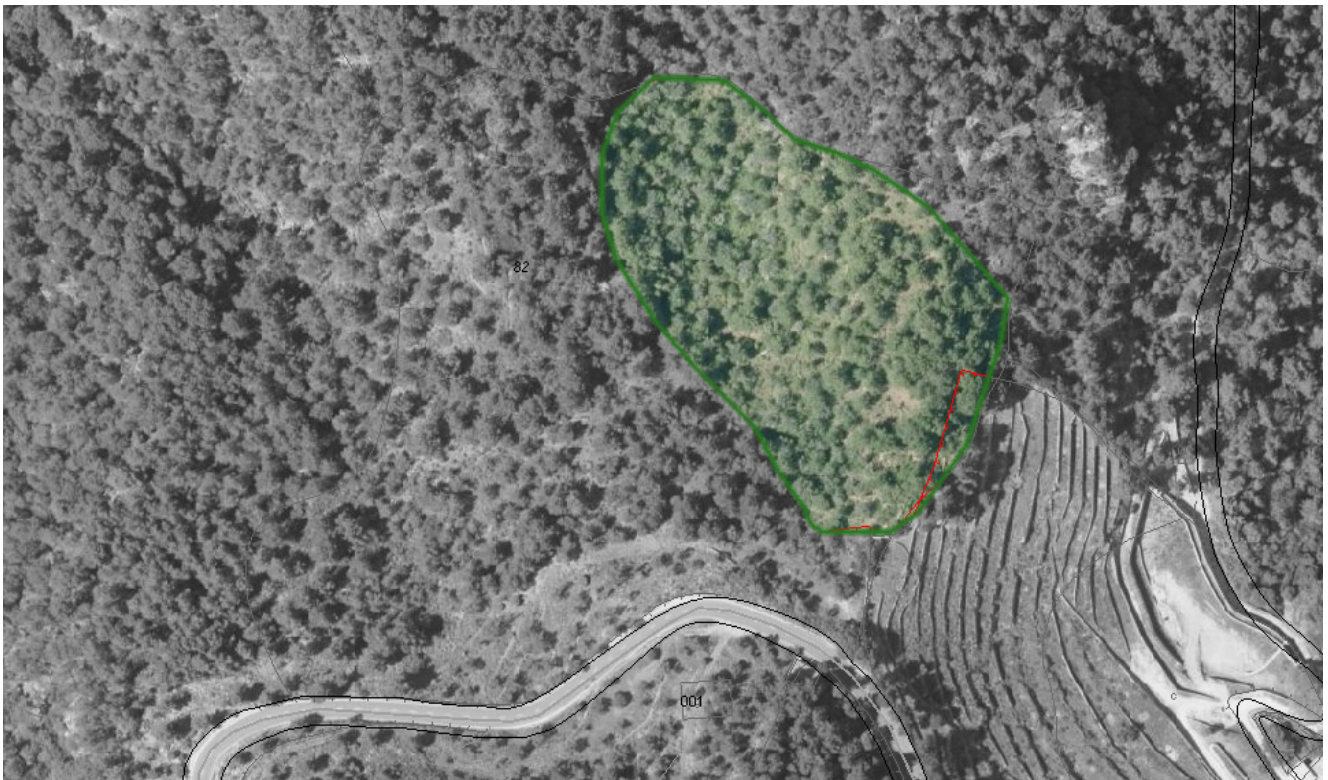
Zona d'olivar on els marges es disposen als costers i als fons del comellar fent funció de parat. Els conreus estan, avui en dia, abandonats i la zona es dedica majoritàriament a la pastura. El seu estat de conservació és dolent amb nombrosos esbaldrecs i bombaments. Les longituds abasten de banda a banda del tàlveg i arriben als 52 metres. Les alçàries varien segons el desnivell del terreny, encara que els murs assoleixen la màxima altura a la seva part central; és a aquest indret on s'observen també reparacions fetes a causa de l'acció de l'aigua. El paredat és poc adobat i amb coronament de filada.

Estat de conservació	II Quan manquen alguns dels elements estructurals del monument (tant per degradació com per modificació) però és possible la reconstrucció hipotètica
Causes del deteriorament	Erosió
Defectes de conservació	-
Perills eventuais	Llisament i abandonament
Treballs realitzats	Consolidacions

<b>Classificació del sòl:</b>	No Urbanitzable
<b>Usos permesos:</b>	Segons Pla d'Ordenació de Recursos Naturals de la Serra de Tramuntana. Capítol V: zones d'ús general. Xarxa natura 2000. Zona declarada LIC ( Lloc importància comunitària). Agrícola-ramader i habitatge annex a l'explotació. Segons secció 11- Sòl No urbanitzable art. 130 de les NNSS. Es permet habitatge rural, edificació explotació ramadera i cases d'eines segons els art. 131, art.132 i art.133 respectivament de la mateixa secció de les NNSS
<b>Just. valor patrimonial / protecció</b>	Valor Patrimonial i Valor Vernacular
<b>Elements destacats a preservar:</b>	Estructura i morfologia del bé
<b>Intervencions permeses</b>	Conservació. Consolidació. Restauració. Rehabilitació.
<b>Intervencions no permeses</b>	Enderroc total, Transformacions tipologia constructiva, actuacions que desvirtuin el caràcter patrimonial del bé.
<b>Intervencions preferents</b>	Conservació i Consolidació del bé
