## INFORMACIÓ IDENTIFICATIVA I DESCRIPTIVA

Denominació	Marjades àrea-3 sector-1
Codi	BANY-B-247
Tipologia	Marge
Ús actual	marjades abandonades i algunes amb pastura
Autoria	-
Estil o corrent	-
Grau de protecció	-

BANY-B-247

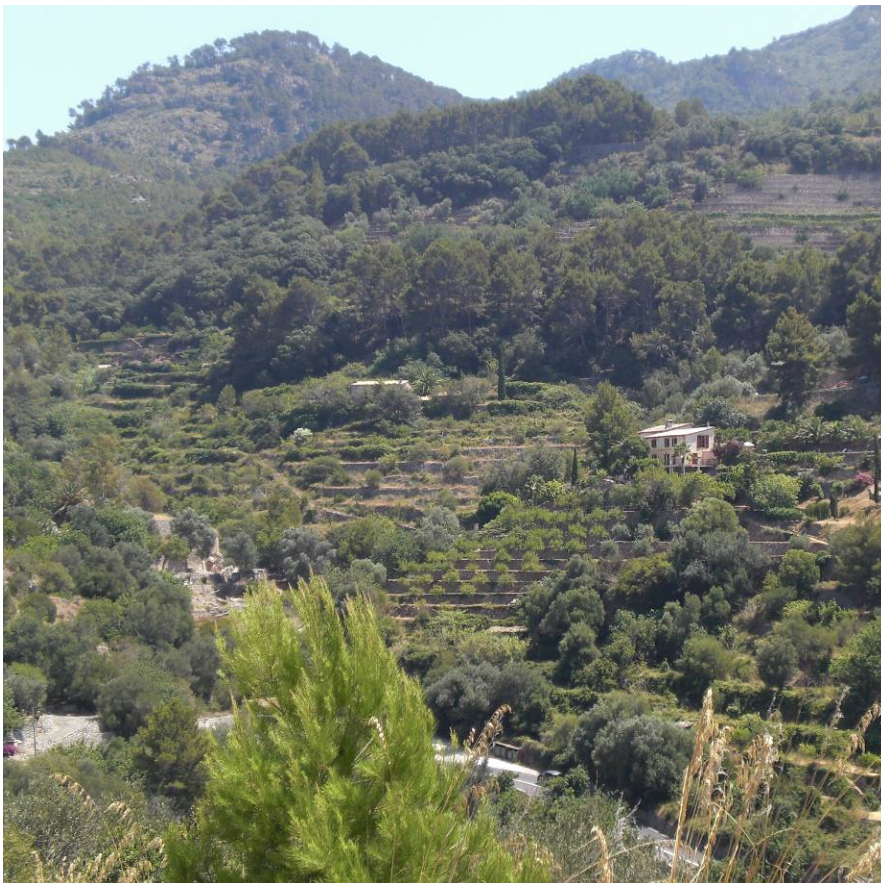
## IMATGES

Estat de conservació	II Quan manquen alguns dels elements estructurals del monument (tant per degradació com per modificació) però és possible la reconstrucció hipotètica
Causes del deteriorament	Erosió
Defectes de conservació	-
Perills eventuais	Llisacment i abandonament
Treballs realitzats	Consolidacions

Conservació i Consolidació del bé
