BANY-B-266

Denominació	Marjades àrea-4 sector-8
Codi	BANY-B-266
Tipologia	Marge
Ús actual	conreu abandonat
Autoria	-
Estil o corrent	-
Grau de protecció	-

Municipi	Banyalbufar
Situació	Conca del torrent de can Fura, vessant oriental Plànol 2B
Coordenades UTM	X:458149 Y:4393332
Altitud	60-65 m.
Entorn	Rural
Referència cadastral	07007A00100105 07007A00100106 07007A00100107

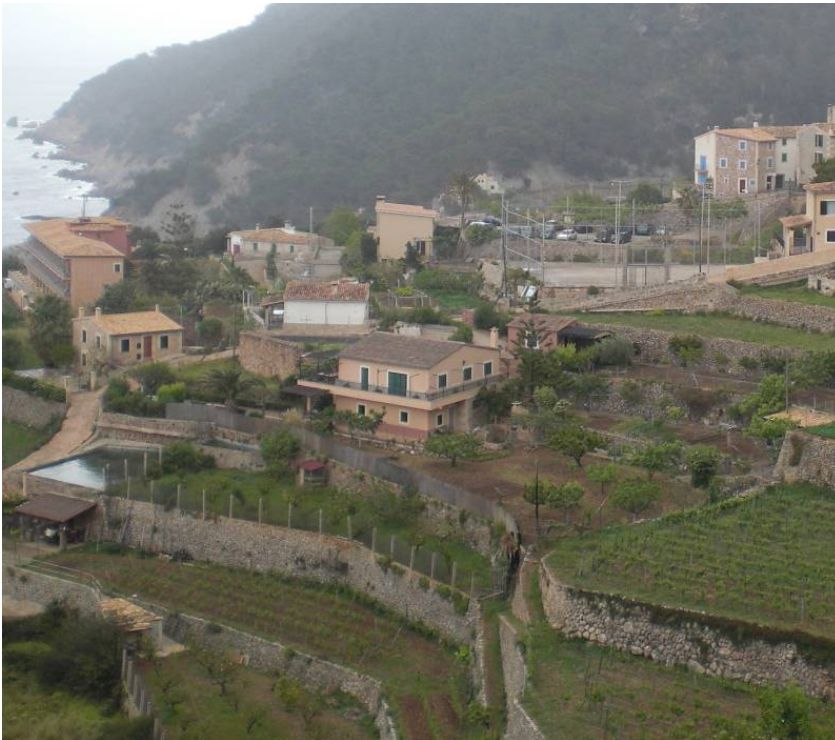
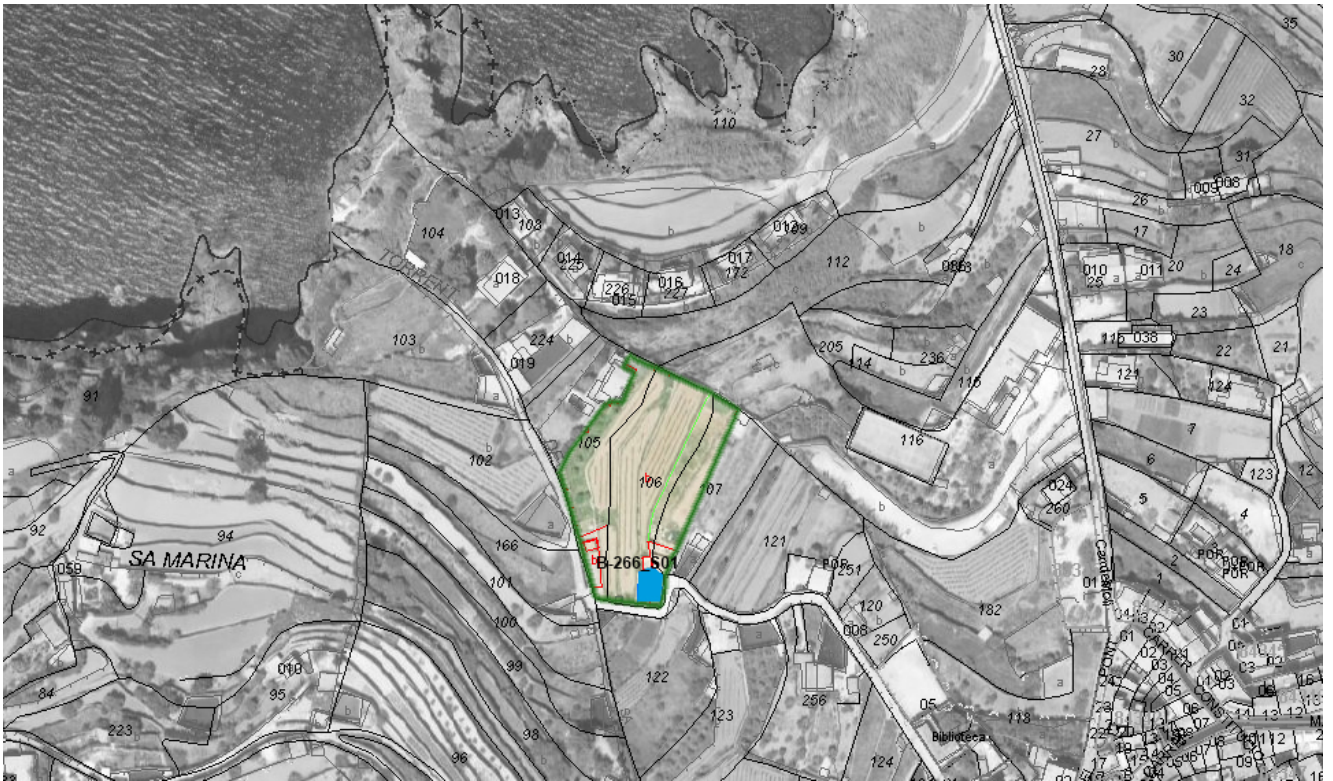
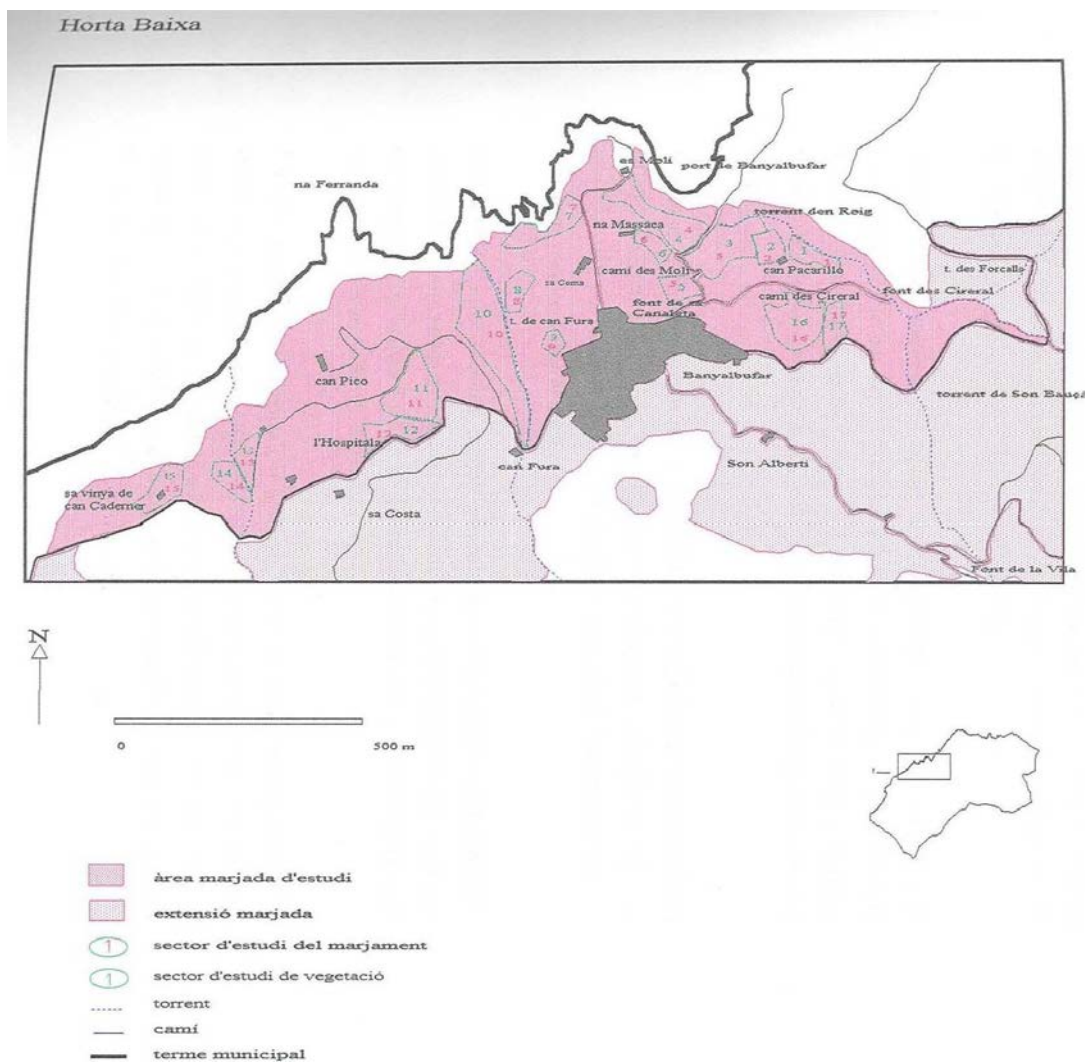
Marjades abandonades agrícolament, però que romanen en bon estat de conservació. Com a la resta d'horta, adopten traçats curvilinis i s'alcen amb murs superiors als 2 metres que excepcionalment arriben a assolir 5,10 metres d'alçària. En aquesta zona de l'horta baixa les senyes de propietat es reflecteixen en els marges tot i separant físicament el marjament. Els marges presenten longituds al voltant dels 80 metres.

Estat de conservació	III. Quan es conserven íntegres tots els elements estructurals del monument.
Causes del deteriorament	Erosió
Defectes de conservació	-
Perills eventuais	Lliscaments i abandonament
Treballs realitzats	Consolidacions

Conservació i Consolidació del bé

APLICAR ELS CRITERIS ESPECÍFICS DE L'ANNEX D'INTERVENCIÓ EN MARJADES I L'ANNEX D'INTERVENCIÓ EN SAFAREJOS
