BANY-B-283

## INFORMACIÓ IDENTIFICATIVA I DESCRIPTIVA

Denominació	Marjades àrea-6 sector-1
Codi	BANY-B-283
Tipologia	Marge
Ús actual	conreu d'olivar i garroverar. Alguns sectors estan llaurats
Autoria	-
Estil o corrent	-
Grau de protecció	-

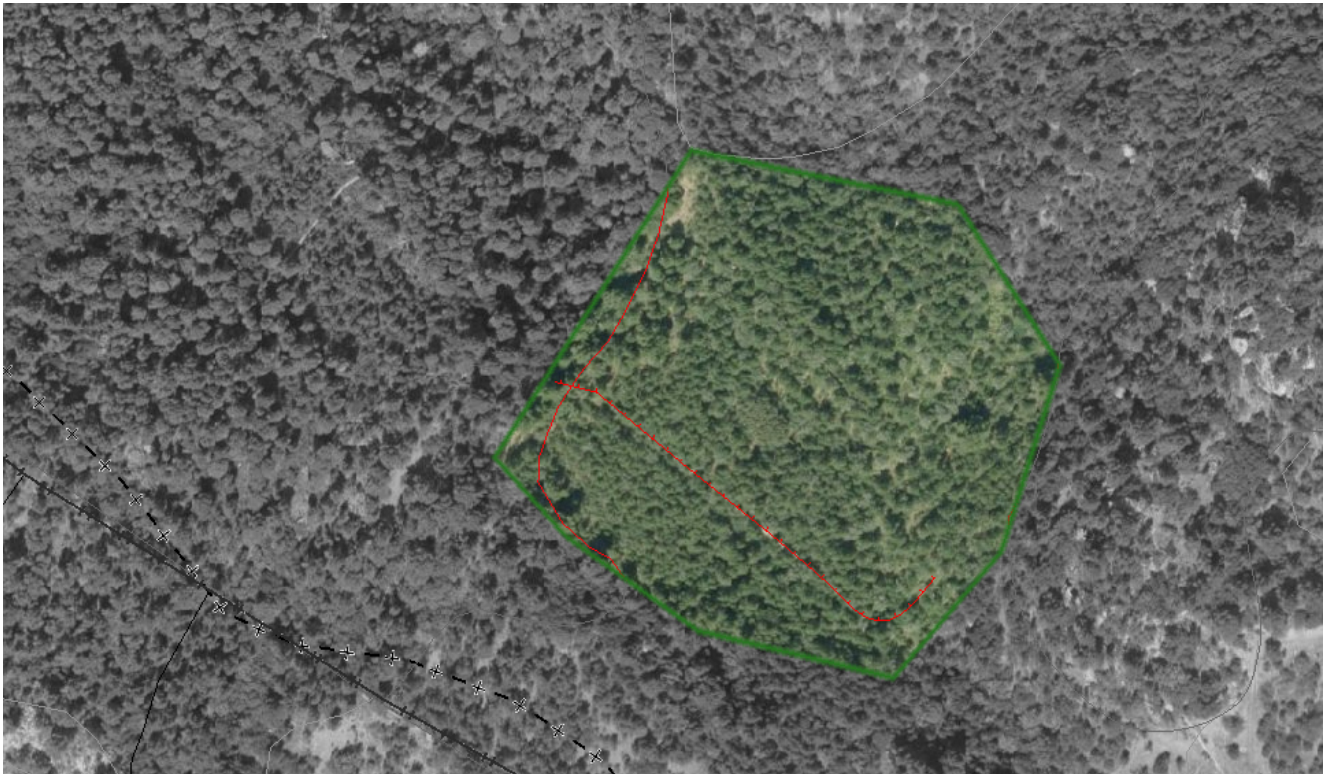
Marges que fan funció de parats i a la part inferior es prolonguen pel vessant arribant a assolir 150m de longitud. A la seva part superior es troben en molt mal estat a causa de l'acció de l'aigua d'escorrentia del torrent inhibit i de l'excedent de una font (font des Carter) situada al mateix indret, per tant, ja no compleixen la funció de deturar l'aigua. L'alçària dels murs oscil·la entre 1,20 i 3,30 segons la topografia on s'ubiquen; més baixos a la part planera i més alts a la part central coincidint amb l'eix del tàlveg. La factura del seu paredat és poc adobada amb coronament de filada de dalt; en alguns casos doble a causa del sobreixement de la terrassa.

Estat de conservació	III. Quan es conserven íntegres tots els elements estructurals del monument.
Causes del deteriorament	Erosió
Defectes de conservació	-
Perills eventuais	inundabilitat , escorrentia i abandonament
Treballs realitzats	Consolidacions

Altres/Observacions:	<b>APLICAR ELS CRITERIS ESPECÍFICS DE L'ANNEX D'INTERVENCIÓ EN MARJADES I L'ANNEX D'INTERVENCIÓ EN SAFAREJOS</b> Tenir en consideració tot allò recollit en el Catàleg i anàlisi dels Camps Marjats del TM de Banyalbufar.
