BANY-B-288

Denominació	Marjades àrea-6 sector-6
Codi	BANY-B-288
Tipologia	Marge
Ús actual	olivar abandonat
Autoria	-
Estil o corrent	-
Grau de protecció	-

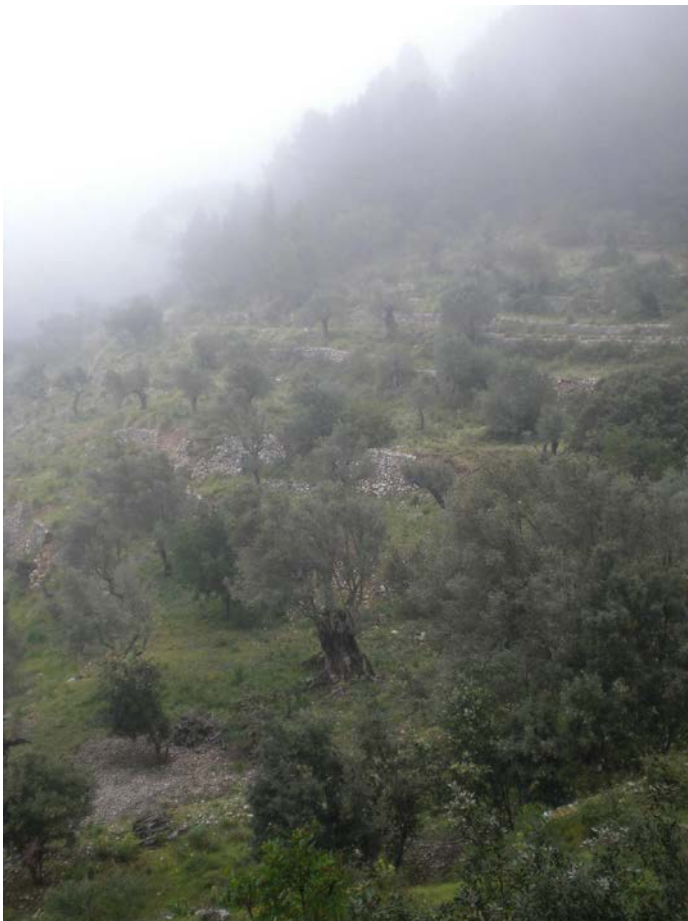
Els marges tenen un traçat curvilini, amb unes longituds que oscil·len entre els 16 i els 60 metres, segons l'amplària del tàlveg. Assoleixen alçàries de fins a 4 metres amb un paredat generalment adobat. A la part inferior els marges romanen profundament afectat pel saragallament que en alguns casos ha excavat perpendicularment la terrassa donant lloc a un nou jaç del torrent.

Estat de conservació	II Quan manquen alguns dels elements estructurals del monument (tant per degradació com per modificació) però és possible la reconstrucció hipotètica
Causes del deteriorament	Erosió

Defectes de conservació	-
Perills eventuais	Saragallament i abandonament
Treballs realitzats	Consolidacions
