BANY-B-291

Denominació	Marjades àrea-8 sector-1
Codi	BANY-B-291
Tipologia	Marge
Ús actual	abandonament agrícola i dedicació a la pastura
Autoria	-
Estil o corrent	-
Grau de protecció	-

Municipi	Banyalbufar
Situació	font des Garbell Plànol 3B
Coordenades UTM	X:456986 Y:4391991
Altitud	275-290 m.
Entorn	Rural
Referència cadastral	07007A00100163

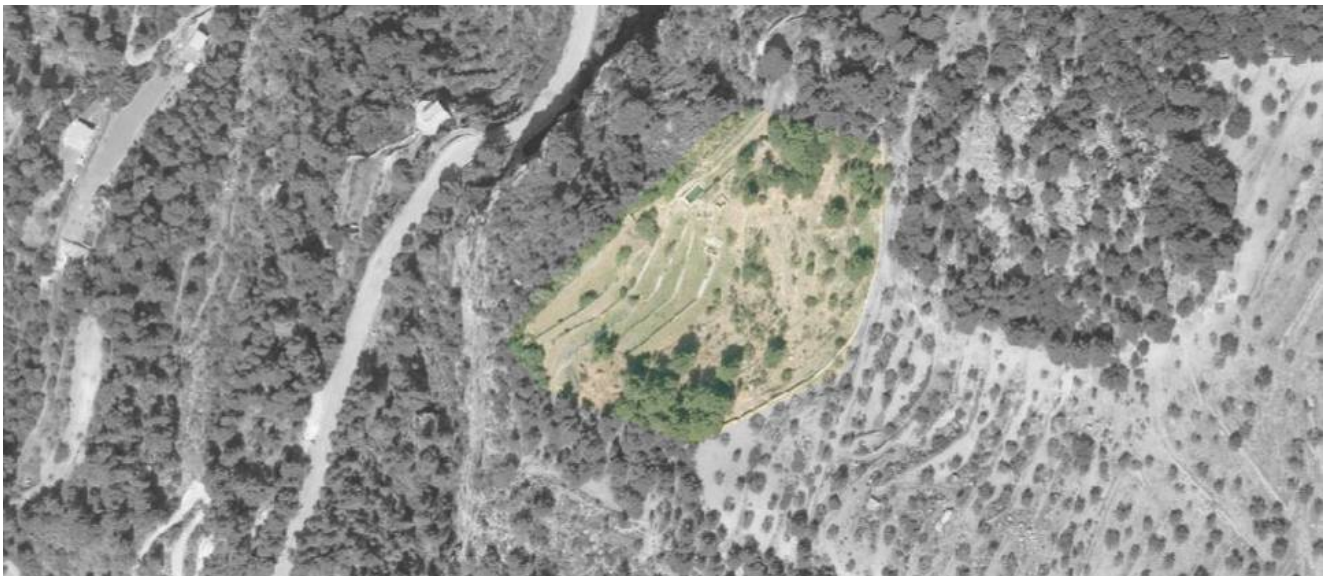
L'estat de conservació del paredat és dolent a causa dels nombrosos esbaldrecs, presenten capginyes i no s'hi ha observat cap símptoma de reparacions posteriors. Els murs dels marges estan densament coberts de líquens crustacis blanquinosos.

Altres/Observacions:	APLICAR ELS CRITERIS ESPECÍFICS DE L'ANNEX D'INTERVENCIIONS EN MARJADES I L'ANNEX D'INTERVENCIIONS EN SAFAREJOS Tenir en consideració tot allò recollit en el Catàleg i anàlisi dels Camps Marjats del TM de Banyalbufar.
