## INFORMACIÓ IDENTIFICATIVA I DESCRIPTIVA

Denominació	Jaciment des Creuer de ses Mosqueres
Codi	BANY-A-017
Tipologia	Jaciment arqueològic
Ús actual	Jaciment arqueològic
Autoria	-
Estil o corrent	-
Grau de protecció	BIC
	Codi: RI-51-0001815

Municipi	Banyalbufar
Situació	Ses Mosqueres (pol.1 parc.245) Plànol 3D
Coordenades UTM	X:461932 Y:4391669
Altitud	343 m.
Entorn	Rural

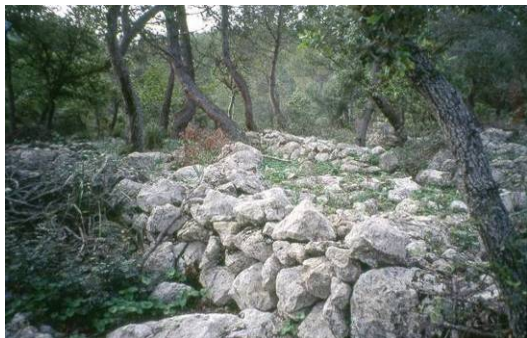
**IMATGES**

Es tracta d'un possible talaiot molt malmès (gairebé no es destriuen les estructures) al voltant del qual es troba gran quantitat de ceràmica en superfície corresponent a l'època talaiòtica i romana.

El talaiot fou reutilitzat pels camperols durant les tasques de roturació de les rodalies, i més actualment, fou emprat com a lloc d'amagatall de caçadors. Presenta forma ovoïdal, el diàmetre del qual oscil·la entre el 6 i els 8'30 metres. A la part exterior de tramuntana, s'hi observa un basament de pedres ciclòpies sobre el qual s'amunteguen de dos a tres filades més blocs de dimensions mitjanes. El mur de la cara est s'assenta sobre una gran roca natural, sobre la qual tan sols resten uns quants blocs. La cara sud està parcialment envaïda per una alzina i matoll. L'alçada del mur de la cara més ben conservada (nord-est) fa 1'20 m.

Estat de conservació	I Quan el monument tan sols és identificable en planta o tan sols resten alguns elements aïllats
Causes del deteriorament	Feines agrícoles Reutilització Clandestins
Defectes de conservació	Estructures Cobertes
Perills eventuais	Vandalisme Esbucament Canvi d'usos

Conservació i manteniment.
