## INFORMACIÓ IDENTIFICATIVA I DESCRIPTIVA

Denominació	Sa Morera
Codi	BANY-B-001
Tipologia	Casa Urbana
Ús actual	Habitatge
Autoria	-
Estil o corrent	-
Grau de protecció	-

**BANY-B-001****DENOMINACIÓ: SA MORERA**

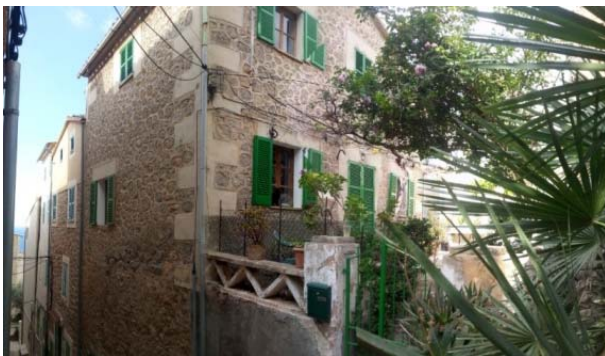
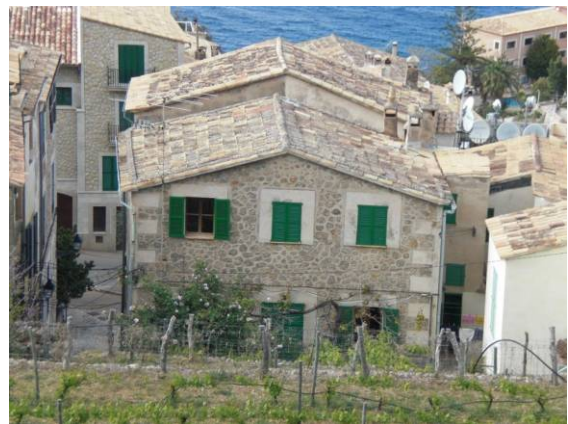
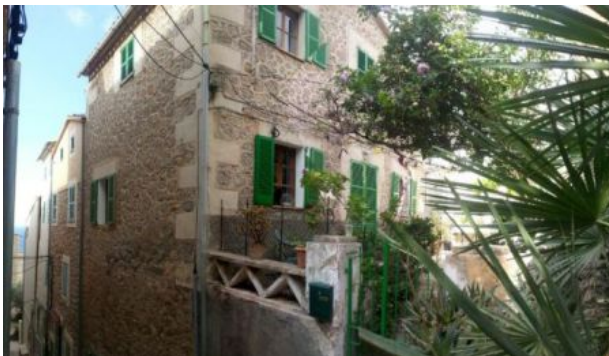
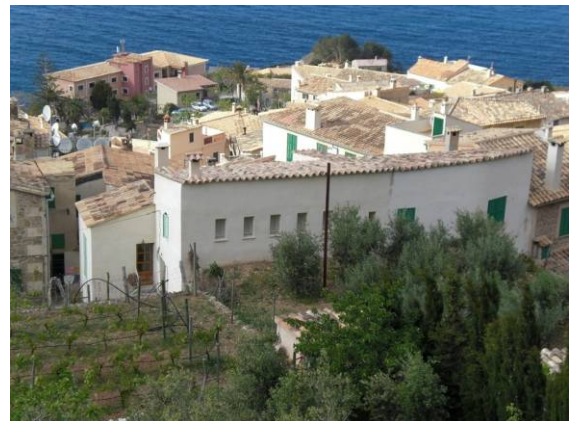
**IMATGES**

Casa urbana alineada entre mitgeres a la part posterior, a la dreta i fent cap de cantó a l'esquerra. Construïda majoritàriament amb la tècnica de pedra en verd, de planta rectangular, alçat compost de dues plantes amb coberta de teules a doble vessant cap als laterals i funeral antic.

**FAÇANA.** Principal. Parament de pedra vista local (calcària), amb junta ampla repujada de ciment i escairada de marès arrebossat de ciment. De dos cossos sense línia d'imposta. La disposició dels vans respecte de l'eix central és simètrica i es troben emmarcats de marès arrebossat de ciment. El primer cos, al centre, presenta portal forà de llinda i, a cada costat, una finestra rectangular de llinda. Al segon cos s'obren tres finestres rectangulars de llinda, simètriques, i de les mateixes dimensions que les situades al cos inferior.

**Lateral.** Carrer Amargura. Parament de pedra vista local (calcària), amb junta ampla repujada de ciment, escairada de marès arrebossat de ciment. Presenta una sola finestra rectangular de llinda i enmarcada d'arrebossat de ciment. La resta de parament, inferior, és de pedra vista local (calcària), arrebossada d'argamassa, que es correspon amb l'habitatge inferior.

**CARRERA.** L'habitatge s'alça sobre una carrera comunitària a la qual s'hi accedeix des del carrer Amargura a través d'una escala de pedra. És de planta rectangular i el sòl es troba encimentat al mateix nivell que la planta baixa de la casa. Presenta cisterna de fàbrica moderna, adossada a l'habitatge veïnat.

<b>Estat de conservació</b>	III. Quan es conserven íntegres tots els elements estructurals del monument.
<b>Causes del deteriorament</b>	Obres privades
<b>Defectes de conservació</b>	No s'aprecien
<b>Perills eventuais</b>	Alteració de la fesomia original.
<b>Treballs realitzats</b>	Reforma

<b>Usos permessos:</b>	Habitatge, Residencial, Comercial (en P.B.), Assistència Social, Socio-cultural, Administratiu. Segons secció 2ª – Casc Antic, art. 53 de les NNSS
<b>Just. valor patrimonial / protecció</b>	Valor Patrimonial i Valor Etnològic
<b>Elements destacats a preservar:</b>	Volumetria original. Estructura i acabats. Façana. Revestiments. Elements característics de la seva tipologia constructiva. Tipologia de les obertures.
<b>Intervencions permeses</b>	Conservació. Consolidació. Restauració. Rehabilitació. Reforma i Reutilització.
<b>Intervencions no permeses</b>	Enderroc total, Transformacions tipologia constructiva, actuacions que desvirtuin el caràcter patrimonial del bé.
<b>Intervencions preferents</b>	Estructura, Cobertes, Revestiments i acabats de façana.
<b>Afectació Llei de Costes</b>	-
<b>Altres/Observacions:</b>	-
