INFORMACIÓ IDENTIFICATIVA I DESCRIPTIVA

Denominació	Cas Doctor
Codi	BANY-B-002
Tipologia	Casa Urbana
Ús actual	Habitatge
Autoria	-
Estil o corrent	-
Grau de protecció	-

Municipi	Banyalbufar
Situació	c/ Amargura, 10 i 12 Plànol 2B
Coordenades UTM	X: 458294 Y: 4393113
Altitud	132 m.
Entorn	Urbà
Referència cadastral	8333705DD5983S0001ZZ

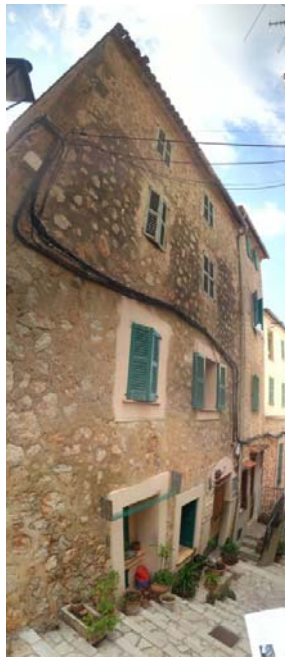
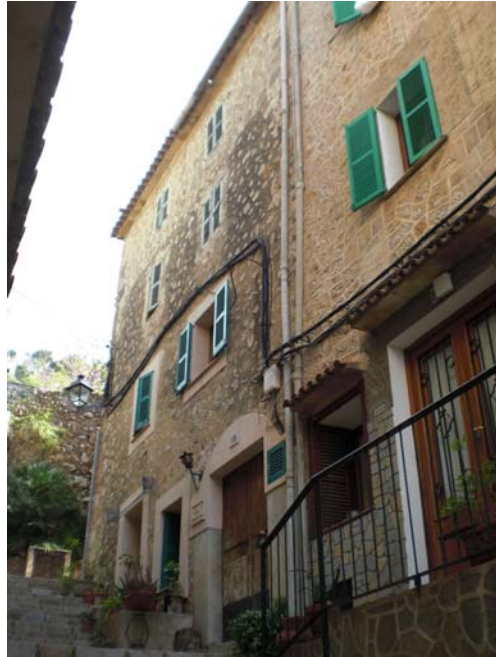
IMATGES

FAÇANA. Principal. Carrer Amargura, 10. Orientació: est. Parament de pedra vista local (calcària), arrebossada d'argamassa. De quatre cossos, sense línia d'imposta. A l'esquerra, escairada de pedra viva a la base i de pedra maresa a la resta. Els vans, tots allindats, es disposen en simetria respecte de l'eix central, excepte en el primer cos o planta baixa, on presenta portal forà desplaçat per causa del desnivell que suposa el carrer esglaonat. Antigament era de mig punt, adovellat i emmarcat de marès. Ara es troba allindat, amb emmarcament d'arrebossat de morter modern que segueix part de l'antic arc rodó; conserva els brancals i l'esgraó de pedra viva. Vora el portal dues finestres asimètriques de fàbrica moderna. A cadascun dels cossos següents s'hi obrin dues finestres, simètriques entre elles. Al segon cos es troben emmarcades d'arrebossat modern, mentre que als dos restants no hi ha emmarcament.

Lateral. Carrer Amargura, 12. Orientació: sud. Parament de pedra vista local (calcària), amb restes d'arrebossat d'argamassa i, al cos superior i inferior, amb junta de ciment repujada. De dues plantes d'alçada. El primer cos presenta portal forà de llinda d'obra moderna que dona accés a una escala que puja al segon habitatge i que es correspon amb el tercer cos de la façana principal. Damunt l'esmentat portal, s'obri un finestra balconera de llinda, també de fàbrica moderna.

Estat de conservació	II Quan manquen alguns dels elements estructurals del monument (tant per degradació com per modificació) però és possible la reconstrucció hipotètica
Causes del deteriorament	Obres privades Erosió
Defectes de conservació	Revestiments
Perills eventuais	Alteració de la fesomia original
Treballs realitzats	Reforma
