INFORMACIÓ IDENTIFICATIVA I DESCRIPTIVA

Denominació	Cas Cosí b
Codi	BANY-B-005
Tipologia	Casal urbà
Ús actual	Habitatge
Autoria	-
Estil o corrent	-
Grau de protecció	-

Municipi	Banyalbufar
Situació	c/ Baronia, 3 Plànol 2B
Coordenades UTM	X: 458331 Y: 4393155
Altitud	117 m.
Entorn	Urbà

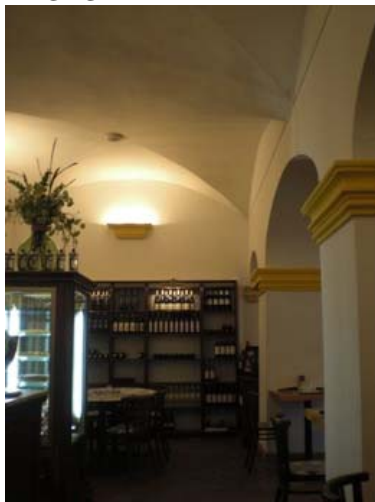
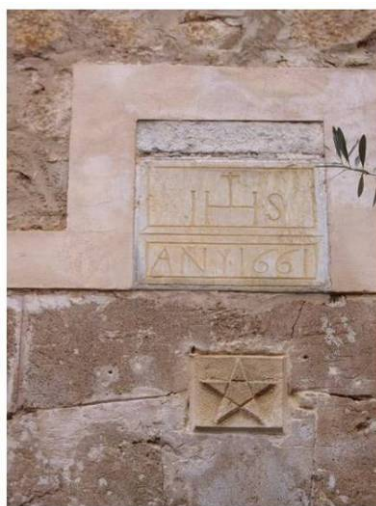
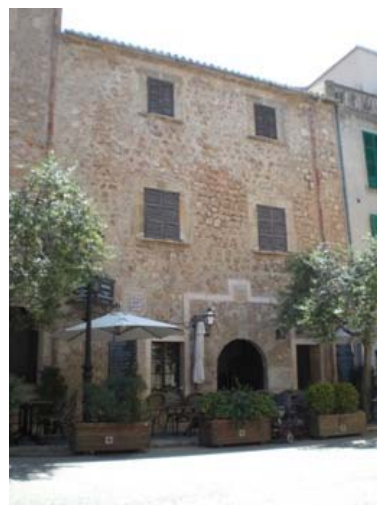
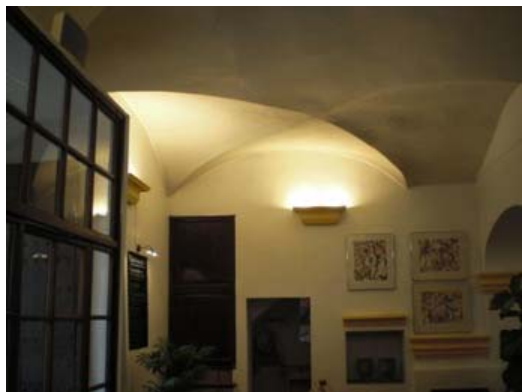
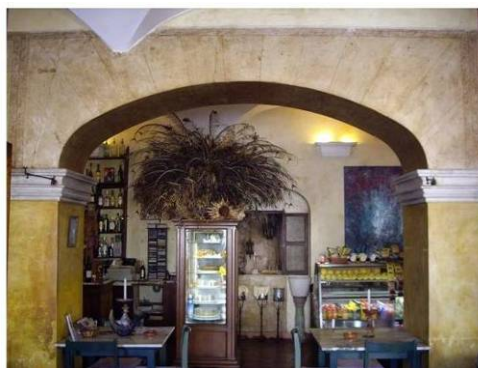
IMATGES

Casal urbà alineat entre mitgeres, construït majoritàriament amb la tècnica de pedra en verd, de planta rectangular, alçat compost de planta baixa i dos pisos, i coberta de teules de dos aiguavessos. **FAÇANA**. Principal. Orientació: nord. Parament de pedra vista local (calcària) amb arrebossat d'argamassa. De tres cossos, sense línia d'imposta. La disposició dels vans respecte de l'eix central és de simetria. Tots són de llinda a excepció del portal forà. Al primer cos, a la planta baixa, al centre, s'obri el portal forà d'arc rodó adovellat, amb carcanyol o emmarcament; les dovelles i el carcanyol són de pedra maresa, mentre que els brancals són de pedra viva. Damunt la dovella clau hi ha el petit relleu d'una estrella de fàbrica moderna i, al capdamunt, una làpida amb l'anagrama de Crist [IHS] i la data de 1661. El portal principal, que té sòl empedrat a l'entrada, amb un esglaó de davallada, té un llindar de pedra que comunica a l'interior també en davallada. A cada costat del portal forà s'obrin una finestra de fàbrica moderna. El segon i tercer cos de la façana presenten una distribució regular de dues finestres per a cada nivell, totes amb ampit, amb fiola i amb emmarcament de marès adovellat. Finalitza la façana principal un voladís també de pedra maresa.

INTERIOR. L'interior de la planta baixa, destinada a cafè-restaurant, mostra dos aiguavessos transversals, que defineixen dues naus amb dos trams de volta d'aresta cadascuna, amb la corresponent clau de volta, ornamentades amb motius vegetals; separen els aiguavessos dos pilars centrals amb tres arcs, rebaixats els dos de l'esquerra i rodó i més reduït el de la dreta, en part estucats. Al fons, a la dreta de la barra del cafè-restaurant, s'obre dins el mur una cisterna, mentre que a l'esquerra del primer aiguavés, hi ha una foganya. El paviment és de rajola de test, antiga. La coberta dels dos pisos restants, que actualment no es troben habitats, és embigada de llenyam i el seu accés es realitza pel portal lateral esglaonat de l'edifici de l'esquerra (Cas Cosí (a), carrer Baronia,1)

Estat de conservació	III. Quan es conserven íntegres tots els elements estructurals del monument.
Causes del deteriorament	Obres privades Erosió
Defectes de conservació	No s'aprecien
Perills eventuais	Alteració de la fesomia original.
Treballs realitzats	Reforma
