INFORMACIÓ IDENTIFICATIVA I DESCRIPTIVA

Denominació	Can Güia a
Codi	BANY-B-009
Tipologia	Casa Urbana
Ús actual	Habitatge
Autoria	-
Estil o corrent	-
Grau de protecció	-

Municipi	Banyalbufar
Situació	c/ Baronia, 9 Plànol 2B
Coordenades UTM	X: 458265 Y: 4393111
Altitud	129 m.
Entorn	Urbà
Referència cadastral	8332920DD5983S0001DZ

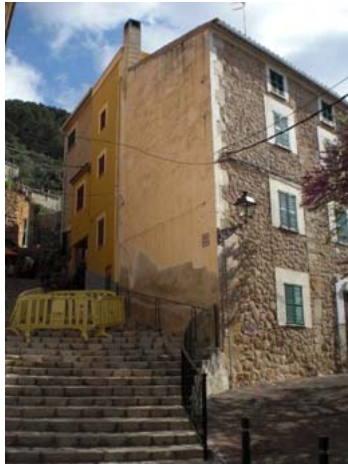
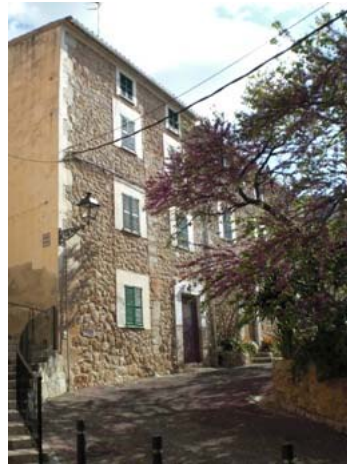
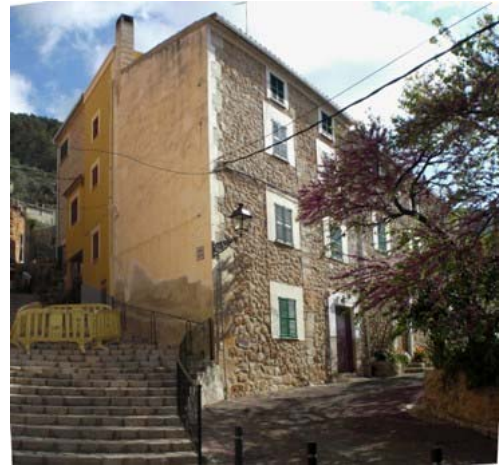
IMATGES

Casa urbana, alineada entre mitgeres en un lateral i fent cap de cantó a l'altre, construïda majoritàriament amb la tècnica de pedra en verd, planta rectangular, alçat compost de tres plantes i coberta de teules d'una vessant cap al frontis.

FAÇANA. Principal. Orientació: nord. Parament de pedra vista local (calcària), amb junta embutida de ciment, de quatre cossos, sense línia d'imposta, escairada a l'esquerra de marès arrebossat de ciment, excepte al basament. Els vans, tots de llinda, són emmarcats de marès arrebossat de ciment i pintats de blanc; la disposició respecte de l'eix central és de simetria respecte a la façana i entre ells. Al primer cos, a la dreta, s'obri el portal forà, amb bossell i brancals de pedra viva. A la seva esquerra s'obri una finestra rectangular. A cada un dels 3 cossos superiors, se succeeixen l'obertura de dues finestres rectangulars, simètriques entre elles; les obertes a la planta del porxo són de menor dimensions. Acarada amb la façana principal, carrera comunitària que és compartida amb l'habitatge can Güia b (carrer Baronia, 11); damunt un marge arrebossat en part d'argamassa que, a la vegada, s'alça sobre la carretera comarcal Banyalbufar-Estellencs.

Estat de conservació	II Quan manquen alguns dels elements estructurals del monument (tant per degradació com per modificació) però és possible la reconstrucció hipotètica
Causes del deteriorament	Obres privades Erosió
Defectes de conservació	No s'aprecien
Perills eventuais	Alteració de la fesomia original.
Treballs realitzats	Reforma

Estructura, cobertes, façana, tancaments. Volumetria, envoltent, revestiments i acabats de façanes. (substitució canals actuals de pvc)
