INFORMACIÓ IDENTIFICATIVA I DESCRIPTIVA

Denominació	Can Güia b
Codi	BANY-B-010
Tipologia	Casa Urbana
Ús actual	Habitatge
Autoria	-
Estil o corrent	-
Grau de protecció	-

BANY-B-010**DENOMINACIÓ: CAN GÜIA b**

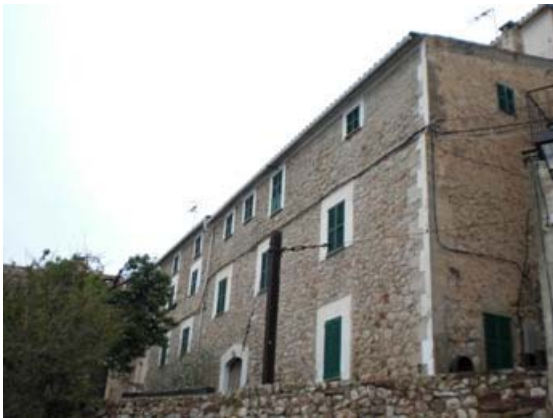
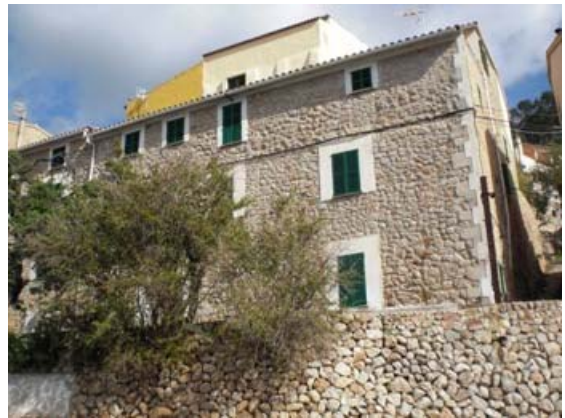
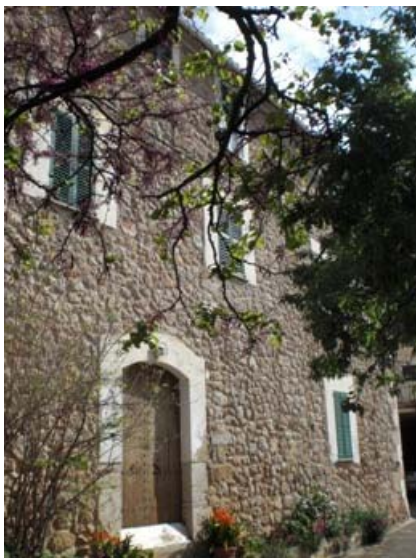
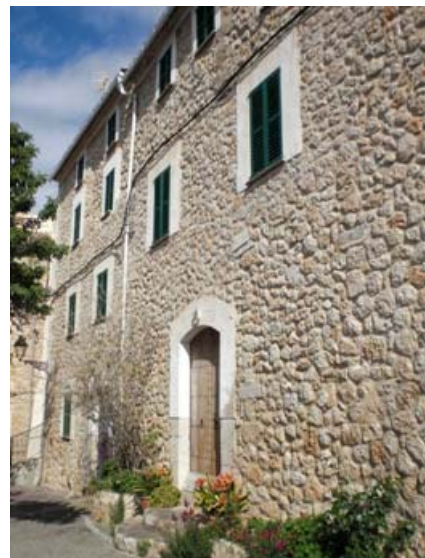
IMATGES

FAÇANA. Principal. Orientació: nord. Parament de pedra vista local (calcària) amb junta embutida de ciment i pedra maresa, arrebossada de ciment als vans i a l'escairat dret. De tres cossos, sense línia d'imposta. Els vans, emmarcats de marès arrebossats de ciment, es disposen de manera asimètrica respecte la façana i entre ells. El primer cos, a la planta baixa, a l'esquerra, presenta portal forà amb arc rebaixat, amb brancals de pedra viva (calcària); a la seva dreta una finestra rectangular de llinda. Al segon cos s'obren, ordenades simètricament, tres finestres rectangulars de llinda. Al tercer cos, que es correspon amb el porxo interior, s'obren tres finestres rectangulars de llinda més petites, a excepció de la que ocupa el centre de la façana que és balconera.

Estat de conservació	II Quan manquen alguns dels elements estructurals del monument (tant per degradació com per modificació) però és possible la reconstrucció hipotètica
Causes del deteriorament	Obres privades Erosió
Defectes de conservació	No s'aprecien
Perills eventuais	Alteració de la fesomia original.
Treballs realitzats	Reforma

Usos permesos:	Habitatge, Residencial, Comercial (en P.B.), Assistència Social, Socio-cultural, Administratiu. Segons secció 2ª – Casc Antic, art. 53 de les NNSS
Just. valor patrimonial / protecció	Valor Patrimonial i Valor Vernacular
Elements destacats a preservar:	Volumetria original. Estructura i acabats. Façana. Revestiments. Elements característics de la seva tipologia constructiva.
Intervencions permeses	Conservació. Consolidació. Restauració. Rehabilitació. Reforma i Reutilització.
Intervencions no permeses	Enderroc total, Transformacions tipologia constructiva, actuacions que desvirtuin el caràcter patrimonial del bé.
Intervencions preferents	Estructura, cobertes, tancaments.
Afectació Llei de Costes	-
Altres/Observacions:	-
