BANY-B-020

DENOMINACIÓ: CONJUNT DE FAÇANES CARRER
CONSTITUCIÓ a

INFORMACIÓ IDENTIFICATIVA I DESCRIPTIVA

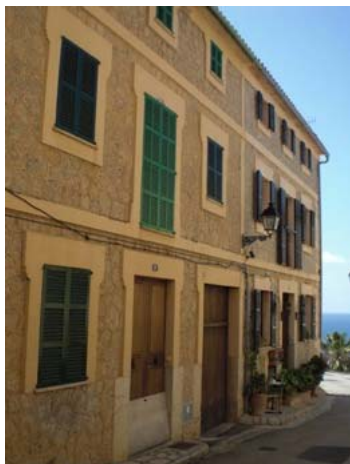
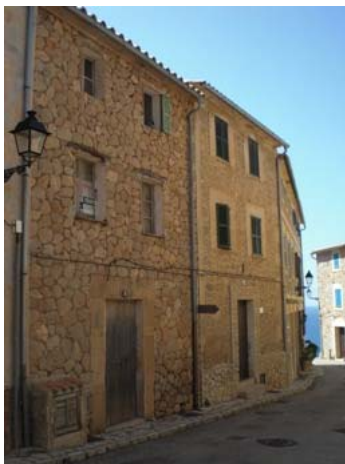
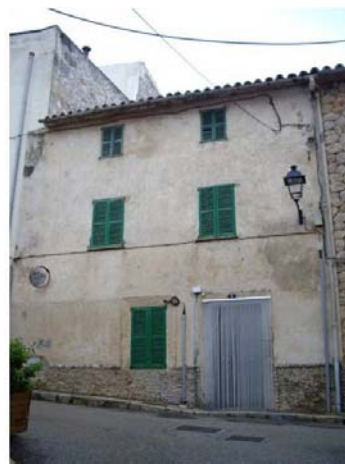
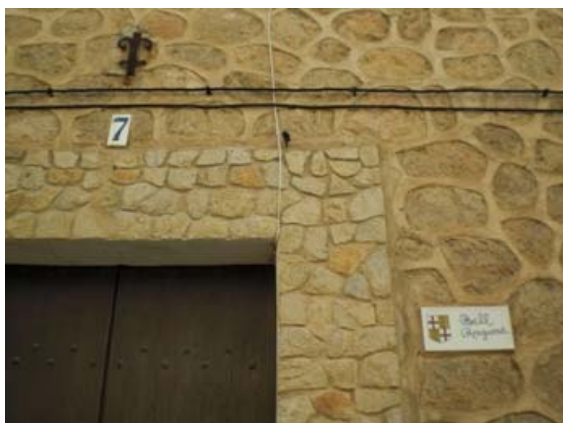
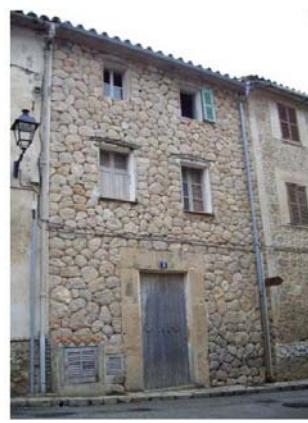
IMATGES

Conjunt de façanes de tres habitatges familiars alineats entre mitgeres, construïts majoritàriament amb la tècnica de pedra en verd, de planta rectangular i alçat compost de 3 plantes, coberta de teules d'un aiguavés cap al frontis. Se segueix una mateixa tipologia d'estructuració de façana, de tres cossos, amb portal forà de llinda al centre del cos inferior, i amb dues finestres rectangular de llinda en disposició de simetria respecte de l'eix central de façana i entre elles, amb algunes variacions i particularitats fruit de reformes modernes. Els tres habitatges segueixen la mateixa línia de coberta, a excepció de Constitució 7, on fou incrementada l'alçada de coberta.

Can Membrillo. Constitució, 3. FAÇANA. Principal. Orientació: nord-est. Parament de pedra, tota arrebossada de ciment. De tres cossos, sense línia d'imposta. Els vans s'estructuren seguint l'eix central de simetria de la façana i entre ells, a excepció dels oberts al cos inferior (planta baixa). Al primer cos, a la dreta de l'eix central de façana, s'obri el portal forà de llinda i al centre del cos, una finestra rectangular de llinda i emmarcada. Sembla que aquesta disposició, diferent a les altres dues façanes, s'explica per tal de salvar el desnivell del carrer. A cadascun dels cossos central i superior s'obrin, dues finestres rectangulars de llinda, simètriques entre elles, i de més reduïdes dimensions les del porxo. Remata la façana un voladís de marès.

Ca Madò Paula Baca. Constitució, 5. FAÇANA. Principal. Orientació: nord-est. Parament de pedra vista local (calcària), amb junta d'argamassa embutida, a excepció del primer metre des del sòl que és paredat modernament amb pedra forana. De tres cossos, sense línia d'imposta. Els vans s'estructuren seguint l'eix central de simetria de la façana i entre ells. Al primer cos, al centre de façana, s'obri el portal forà, de marès adovellat. Al cos central, dues finestres rectangulars de llinda, amb fillola de test, i dintell de fusta; sense emmarcament. Al cos superior o porxo, altres dues finestres rectangulars de llinda de més reduïdes dimensions, amb dintell de fusta i sense emmarcament. Remata la façana un voladís de marès.

Es Bell Resguard. Constitució, 7. FAÇANA. Principal. Orientació: nord-est. Parament de pedra vista local (calcària), amb junta de ciment mallorquí repujada. De tres cossos, sense línia d'imposta. Els vans es disposen simètricament respecte de l'eix central de façana i entre ells. Al primer cos, a la planta baixa, al centre de la façana, s'obri un portal de llinda amb emmarcament de pedra forana moderna; s'hi accedeix des del carrer a través de dos esglaons de pedra. Al segon i al tercer cos s'obrin, respectivament, dues finestres rectangulars de llinda simètriques entre elles, emmarcades de ciment. Remata la façana un senzill voladís de marès. L'alçada de la façana sembla que fou incrementada modernament, el que explica les majors dimensions de les finestres del porxo.

II. Quan manquen alguns dels elements estructurals del monument (tant per degradació com per modificació) però és possible la reconstrucció hipotètica

No s'aprecien

Alteració de la fesomia original.

Conservació. Consolidació. Restauració. Rehabilitació. Reforma i Reutilització.
