BANY-B-025

Denominació	Cas ses Monges
Codi	BANY-B-025
Tipologia	Convent
Ús actual	Habitatge
Autoria	-
Estil o corrent	-
Grau de protecció	-

Municipi	Banyalbufar
Situació	c/ Font, 6 Plànol 2B
Coordenades UTM	X: 458287 Y: 4393184
Altitud	105 m.
Entorn	Urbà
Referència cadastral	8333501DD5183S0001MR

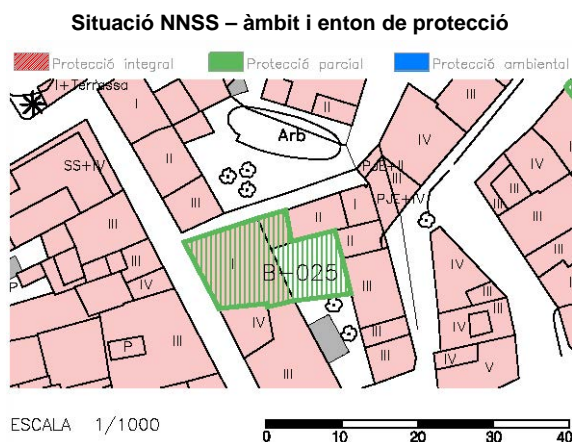
Antic convent de monges, ara habitatge familiar alineat entre mitgeres en un lateral i fent cap de cantó a l'altre, construït amb la tècnica de pedra en verd, de planta rectangular, alçat compost de tres plantes a la façana principal i de 4 plantes a la posterior i lateral, amb coberta de teules de dos aiguavessos cap al frontis.

FAÇANA. Principal. Orientació: sud-oest. Parament de marès arrebossat i pintat de blanc. De tres cossos, amb línia d'imposta repujada. Els vans, tots de llinda i emmarcament repujat, es disposen en simetria respecte de l'eix central de façana i entre ells, en el segon i tercer cos. Acaba la façana amb un voladís de pedra maresa. Al primer cos, a la planta baixa, a la dreta de l'eix central, portal forà de llinda, amb brancals de pedra viva local (calcària); el dintell presenta un medalló de fang amb la figura central desapareguda i amb la inscripció: BENDECIRE ESTA CASA / AÑO 1901; es troba en mal estat. Al centre de la façana, una finestra petita de llinda, i a l'extrem esquerra una finestra balconera amb brancals de pedra viva local (calcària); antigament fou portal forà. Al segon i tercer cos de façana, separats per una línia d'imposta, s'obrin en simetria tres finestres rectangulars de llinda, de dimensions més reduïdes en el cos superior. Lateral. Orientació: nord. Parament de pedra vista local (calcària) amb junta ampla de ciment a nivell de pedra. Alçada composta per quatre plantes. A la planta baixa, d'esquerra a dreta, portal forà de llinda,

finestra de llinda i restes de presència d'una finestra cegada pel desnivell de carrer esglaonat. Al primer pis, dues finestres rectangulars de llinda i finestra cegada. La tercera planta presenta tres finestres rectangulars de llinda simètriques entre elles. A la quarta planta, al porxo, no hi ha presència de vans. Posterior. Orientació: nord-est. Parament de pedra vista local (calcària) amb junta ampla de ciment mallorquí a nivell de pedra, excepte al cos superior que es troba arrebossat de ciment. Composta per 4 plantes d'alçada. La planta baixa se situa al mateix nivell que el pati posterior, presenta un portal de llinda. Al segon cos, s'hi obrin tres finestres i un portal de llinda que dona accés a un terrat. Al tercer cos s'obrin tres finestres, una de les quals és balconera. El cos superior, a la planta del porxo, presenta quatre finestres amb arc rodó, simètriques.

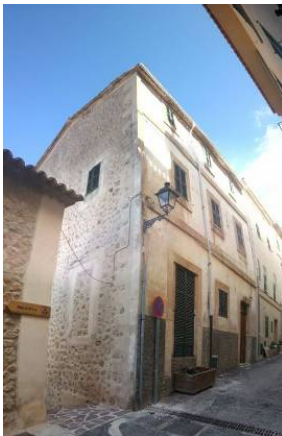
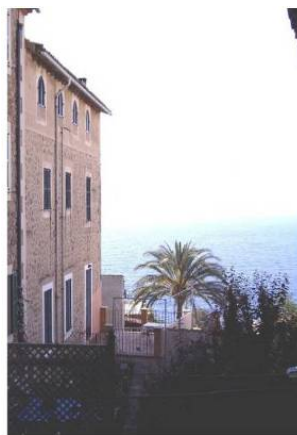
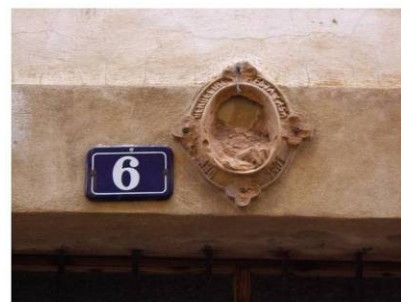
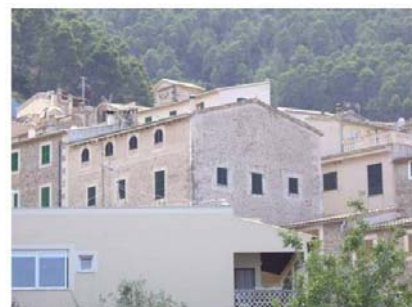
IMATGES

II Quan manquen alguns dels elements estructurals del monument (tant per degradació com per modificació) però és possible la reconstrucció hipotètica

Obres privades

Erosió

Alteració de la fesomia original.

Estructura, cobertes, revestiments façana, tancaments, proteccions solars, encintats estuc brancals i llindes obertures, canals i baixants de pluvials
