BANY-B-026

Denominació	Cas Qesso
Codi	BANY-B-026
Tipologia	Casa Urbana
Ús actual	Habitatge
Autoria	-
Estil o corrent	-
Grau de protecció	-

Municipi	Banyalbufar
Situació	c/ Jeroni Albertí, 10 Plànol 2B
Coordenades UTM	X: 458331 Y: 4393124
Altitud	117 m.
Entorn	Urbà

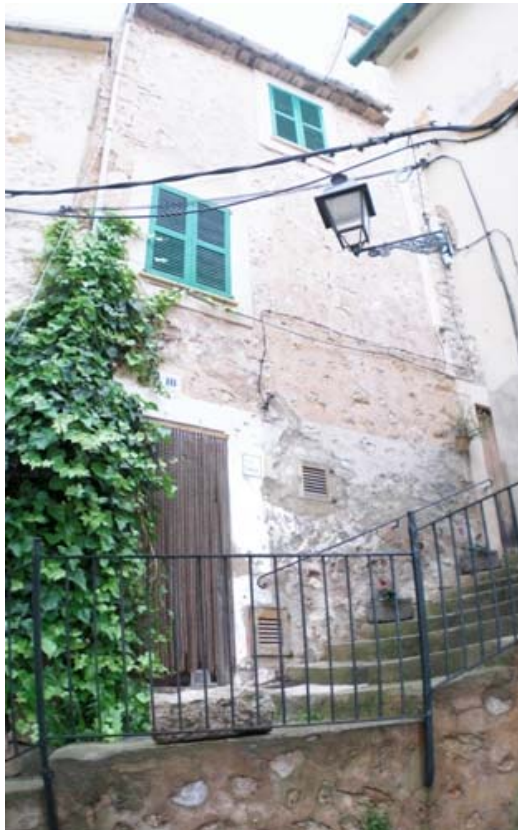
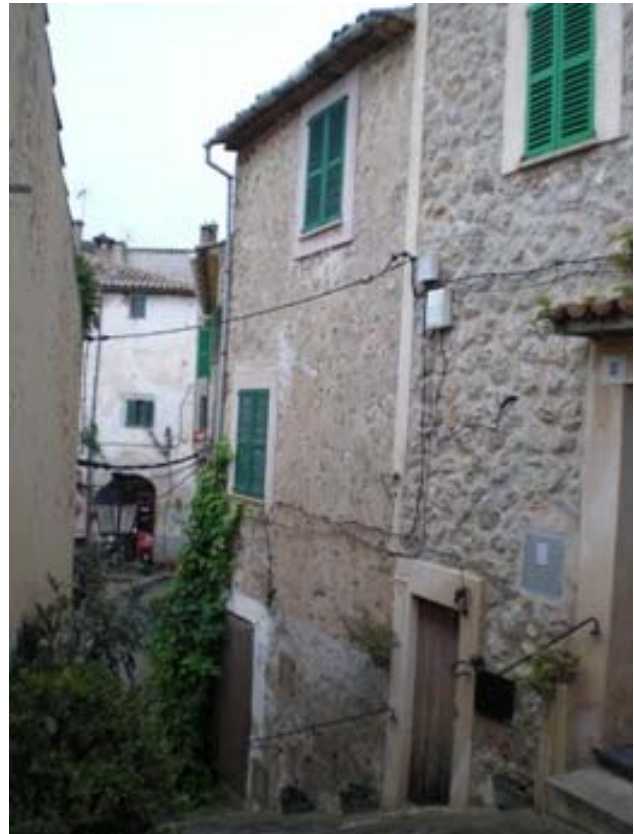
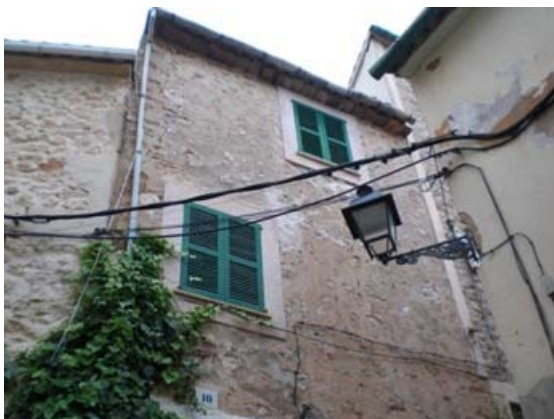
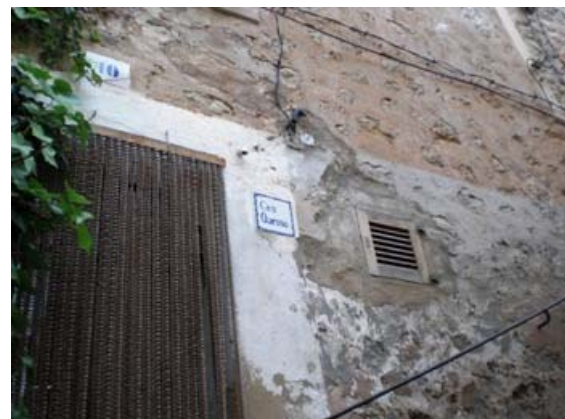
preferents s/ l'entorn de l'element:**IMATGES**

FAÇANA. Principal. Orientació: nord. Parament de pedra vista amb arrebossat d'argamassa i ciment. De tres cossos, sense línia d'imposta. Els vans, tots de llinda, s'obrin asimètrics en relació a l'eix central de façana. Al primer cos, a l'esquerra, presenta portal forà de llinda, amb emmarcament pintat de blanc; al dintell rajola esmaltada de blanc amb el número 10 en blau. Al cos central, a sobre del portal principal, s'obri una única finestra rectangular de llinda, amb emmarcament repujat de morter modern i fiola de test.

Al cos superior, a la dreta, altra finestra rectangular de llinda amb emmarcament repujat de morter modern i fiola de test. El voladís de la façana és de filera de mitges teules, antiga.

Estat de conservació	II Quan manquen alguns dels elements estructurals del monument (tant per degradació com per modificació) però és possible la reconstrucció hipotètica
Causes del deteriorament	Erosió
Defectes de conservació	Cobertes Revestiments
Perills eventuais	Alteració de la fesomia original.
Treballs realitzats	Cap

Conservació. Consolidació. Restauració. Rehabilitació. Reforma i Reutilització.

Estructura, cobertes, tancaments.
