BANY-B-032

Denominació	Sa Fàbrica a – Can Calons
Codi	BANY-B-032
Tipologia	Casa Urbana
Ús actual	Habitatge
Autoria	-
Estil o corrent	-
Grau de protecció	-

Municipi	Banyalbufar
Situació	c/ Miramar, 4 Plànol 2B
Coordenades UTM	X: 458553 Y: 4393204
Altitud	117 m.
Entorn	Urbà
Referència cadastral	8633501DD5983S0001XZ

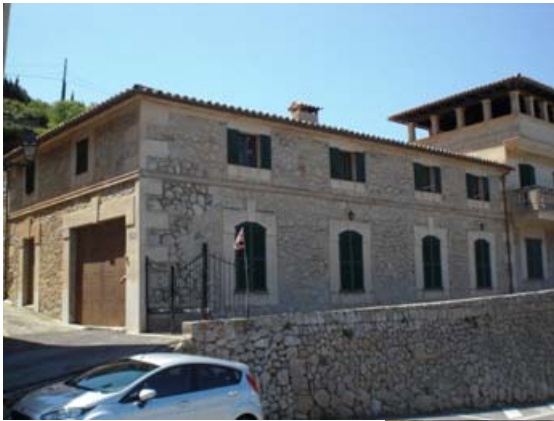
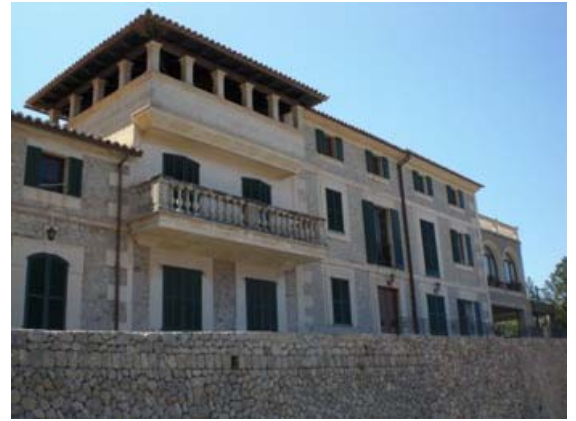
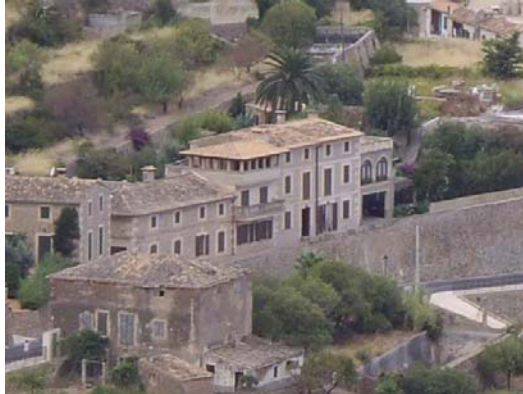
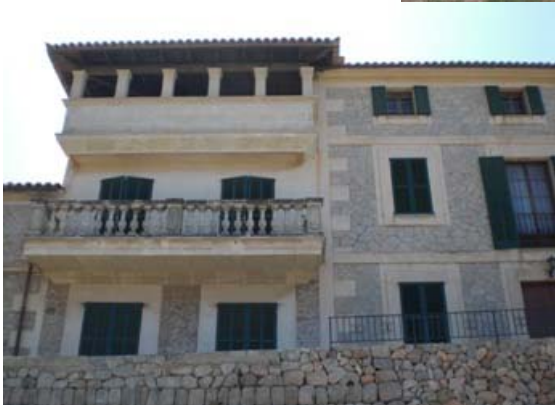
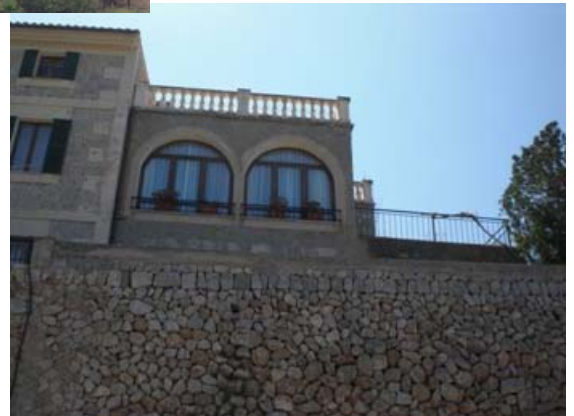
IMATGES

Casa urbana, alineada entre mitgeres, de planta rectangular, construïda majoritàriament amb la tècnica de pedra en verd, d'alçat compost per tres plantes, amb coberta de teules de dues vessants.

Façana. Principal. Orientació: nord-est. Parament de pedra viva vista local, amb junta de ciment repujada. Escalrada de pedra a la base i de marès arrebossat de morter modern, a la resta. Composta per tres cossos, amb línia d'impоста. Els vans es disposen de forma simètrica respecte de l'eix central, amb emmarcament de morter modern. El primer cos presenta, d'esquerra a dreta, finestra rectangular de llinda, dos portals forans simètrics, amb brancals de pedra viva, i altra finestra rectangular de llinda. El segon cos, al centre, dues finestres balconeres simètriques i, a cada costat seu, una finestra rectangular de llinda. Al cos superior o planta de porxo, s'ordenen simètricament quatre finestres rectangulars de llinda.

Estat de conservació	II Quan manquen alguns dels elements estructurals del monument (tant per degradació com per modificació) però és possible la reconstrucció hipotètica
Causes del deteriorament	Obres privades
Defectes de conservació	No s'aprecien
Perills eventuais	Alteració de la fesomia original.
Treballs realitzats	Reforma
