INFORMACIÓ IDENTIFICATIVA I DESCRIPTIVA

Denominació	Can Caramay
Codi	BANY-B-039-1
Tipologia	Casa Urbana
Ús actual	Habitatge
Autoria	-
Estil o corrent	-
Grau de protecció	-

Municipi	Banyalbufar
Situació	c/ Penyal, 9 Plànol 2B
Coordenades UTM	X: 458312 Y: 4393042
Altitud	156 m.
Entorn	Urbà
Referència cadastral	8432201DD5983S0001ZZ

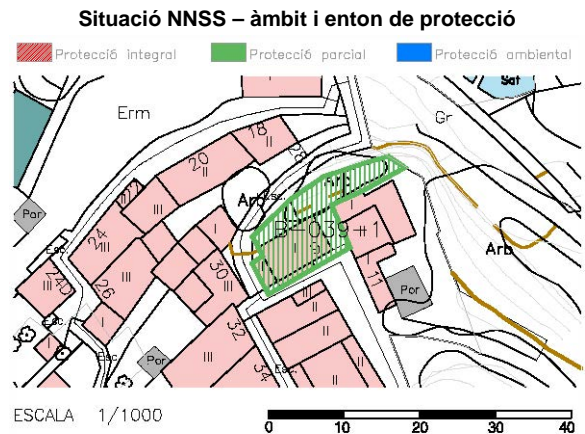
Casa urbana aïllada construït majoritàriament amb la tècnica de pedra en verd, de planta rectangular, alçat compost de dues plantes, coberta de teules d'un aiguavés cap a la part posterior i fúnebre antic.

FAÇANA. Principal. Orientació: nord-oest. Parament de pedra local (calcària), arrebossada d'argamassa i ciment, amb escaires de pedra local (calcària). De dos cossos sense línia d'imposta. Al cos inferior, al centre de façana, portal forà de llinda amb emmarcament pintat de blanc, amb rajola antiga amb esmalt blanca amb el número 9 pintat de blau. A la dreta, finestra rectangular de llinda amb mateix emmarcament. Al segon cos, al centre de façana, damunt el portal principal, finestra rectangular de llinda amb emmarcament pintat de blanc.

Posterior. Orientació: sud-est. Parament de pedra local (calcària), arrebossada d'argamassa i ciment, amb escaires de pedra local (calcària). De dos cossos, sense línia d'imposta. Els vans es disposen de forma asimètrica respecte de l'eix central de façana. Al primer cos, a l'esquerra, finestra rectangular i portal de llinda amb emmarcament pintat de blanc que dona accés a una terrassa de planta rectangular tancada de balustrada. Al segon cos s'obren altres dues finestres rectangulars de llinda, simètriques, amb mateix emmarcament. La terrassa s'alça sobre un penyal natural des del sòl del carrer, i el seu parament és compost de pedra local (calcària), amb junta d'argamassa i ciment.

Lateral. Orientació: nord-est. No presenta vans.
