BANY-B-039-3

Denominació	Can Rei
Codi	BANY-B-039-3
Tipologia	Casa Urbana
Ús actual	Habitatge
Autoria	-
Estil o corrent	-
Grau de protecció	-

Municipi	Banyalbufar
Situació	c/ Penyal, 20 Plànol 2B
Coordenades UTM	X: 458302 Y: 4393053
Altitud	156 m.
Entorn	Urbà
Referència cadastral	8332603DD5983S0001JZ

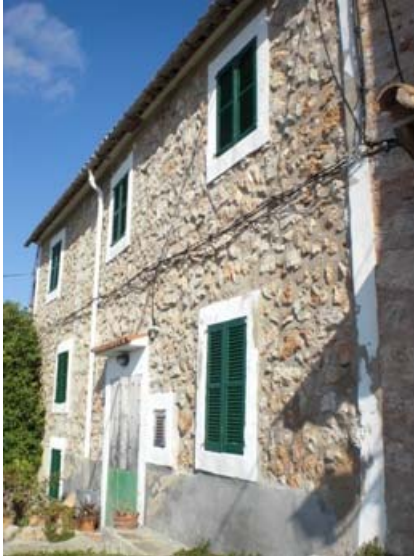
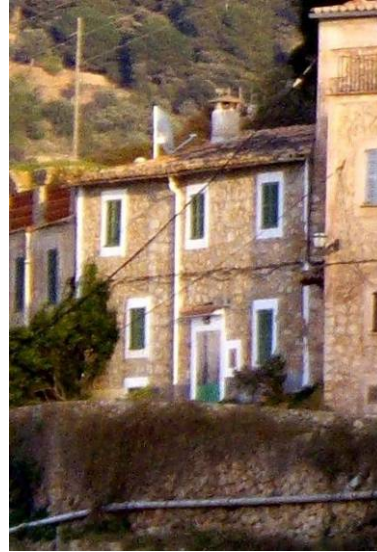
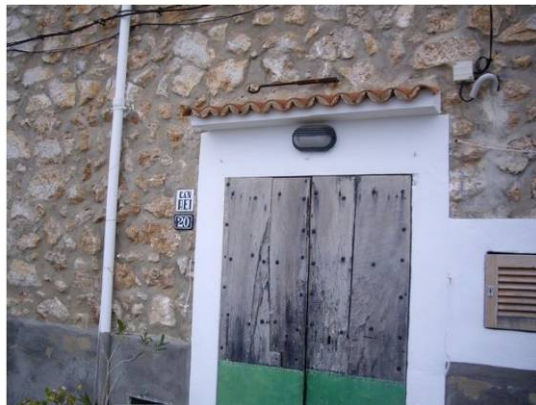
### IMATGES

Casa urbana alineada entre mitgeres, construïda majoritàriament amb la tècnica de pedra en verd, de planta rectangular, alçat compost de dues plantes, coberta de teules d'un aiguavés cap al frontís i fúmeral antic. S'alça sobre una carrera comunitària que dona accés a altres immobles veïnats.

**FAÇANA.** Principal. Orientació: nord. Parament de pedra local vista (calcària) amb junta embutida de ciment. De dos cossos sense línia d'imposta. Els vans, tots de llinda, rectangulars, i amb emmarcament pintat de blanc, es disposen asimètricament respecte de l'eix central de façana i entre ells, excepte les finestres del cos superior. Al primer cos, lleugerament desplaçat a la dreta de l'eix central de façana, portal forà de llinda, a la dreta una finestra i a l'esquerra, a nivell de sòl, un finestror. Al segon cos únicament s'obri una finestra a l'esquerra. Al tercer cos, a nivell de planta de porxo, s'ordenen tres finestres simètriques.

<b>Estat de conservació</b>	II Quan manquen alguns dels elements estructurals del monument (tant per degradació com per modificació) però és possible la reconstrucció hipotètica
<b>Causes del deteriorament</b>	Obres privades
<b>Defectes de conservació</b>	No s'aprecien
<b>Perills eventuais</b>	Alteració de la fesomia original.
<b>Treballs realitzats</b>	Reforma

Conservació. Consolidació. Restauració. Rehabilitació. Reforma i Reutilització.

Estructura, cobertes, revestiments façana, tancaments. Cornises.
