BANY-B-039-4

Denominació	Cas Pato
Codi	BANY-B-039-4
Tipologia	Casa Urbana
Ús actual	Habitatge
Autoria	-
Estil o corrent	-
Grau de protecció	-

Municipi	Banyalbufar
Situació	c/ Penyal, 24 Plànol 2B
Coordenades UTM	X: 458287 Y: 4393044
Altitud	156 m.
Entorn	Urbà
Referència cadastral	8332601DD5983S0001XZ

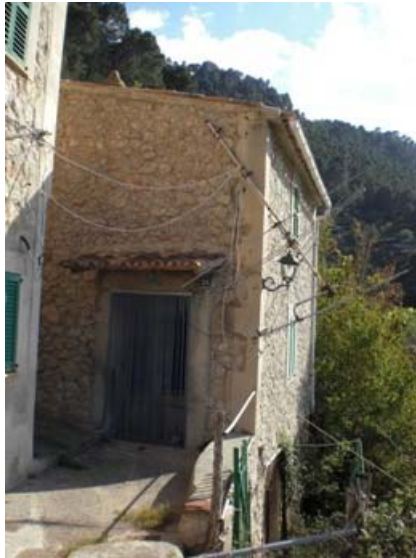
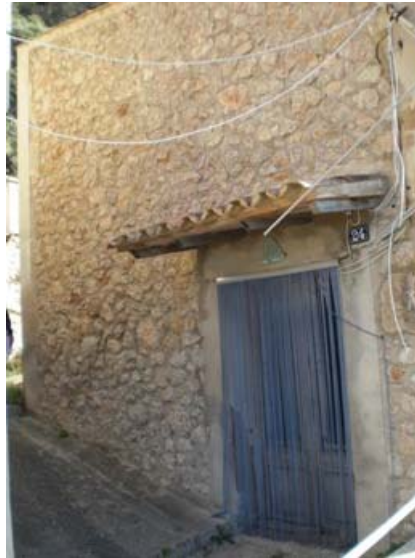
IMATGES

Estat de conservació	II Quan manquen alguns dels elements estructurals del monument (tant per degradació com per modificació) però és possible la reconstrucció hipotètica
Causes del deteriorament	Obres privades
Defectes de conservació	No s'aprecien
Perills eventuais	Alteració de la fesomia original.
Treballs realitzats	Reforma

Elements destacats a preservar:	Volumetria original. Estructura i acabats. Façana. Revestiments. Elements característics de la seva tipologia constructiva.
Intervencions permeses	Conservació. Consolidació. Restauració. Rehabilitació. Reforma i Reutilització.
Intervencions no permeses	Enderroc total, Transformacions tipologia constructiva, actuacions que desvirtuin el caràcter patrimonial del bé.
Intervencions preferents	Estructura, cobertes, revestiments façana, tancaments. Proteccions solars i fusteries.
Afectació Llei de Costes	-
Altres/Observacions:	-
