INFORMACIÓ IDENTIFICATIVA I DESCRIPTIVA

Denominació	Cas Coix
Codi	BANY-B-039-5
Tipologia	Casa Urbana
Ús actual	Habitatge
Autoria	-
Estil o corrent	-
Grau de protecció	-

Municipi	Banyalbufar
Situació	c/ Penyal, 26 Plànol 2B
Coordenades UTM	X: 458288 Y: 4393034
Altitud	156 m.
Entorn	Urbà
Referència cadastral	8332610DD5983S0001UZ

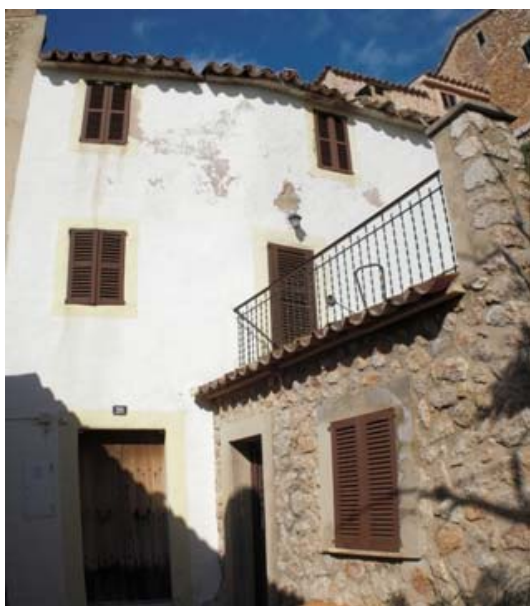
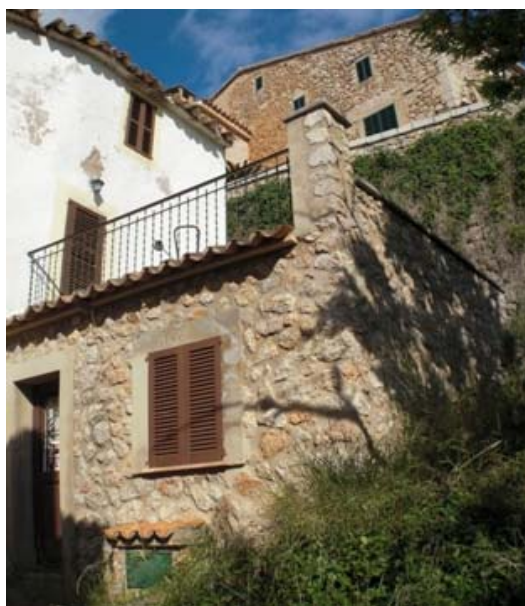
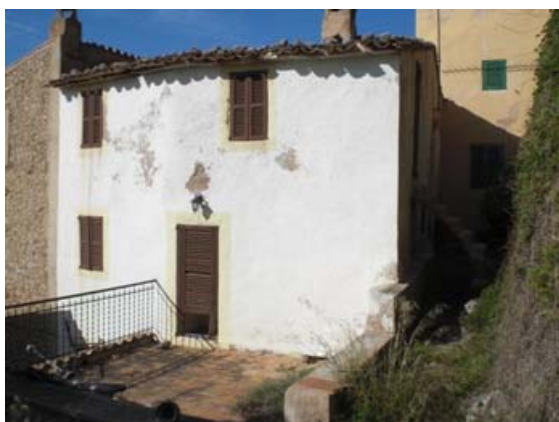
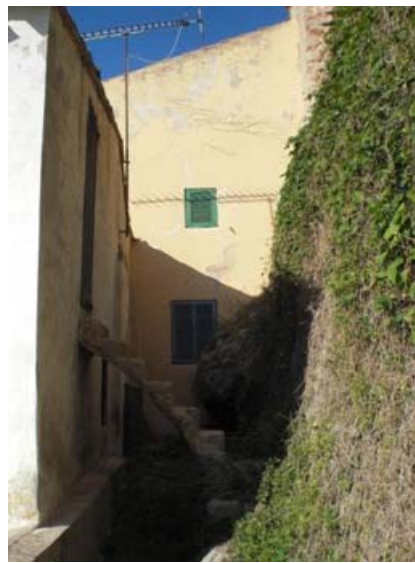
IMATGES

Estat de conservació	II Quan manquen alguns dels elements estructurals del monument (tant per degradació com per modificació) però és possible la reconstrucció hipotètica
Causes del deteriorament	Obres privades
Defectes de conservació	No s'aprecien
Perills eventuais	Alteració de la fesomia original.
Treballs realitzats	Reforma

Estructura, cobertes, revestiments façana, tancaments. Cornises, porticons, proteccions solars, fusteries.
