BANY-B-039-6

INFORMACIÓ IDENTIFICATIVA I DESCRIPTIVA

Denominació	Can Sal
Codi	BANY-B-039-6
Tipologia	Casa Urbana
Ús actual	Habitatge
Autoria	-
Estil o corrent	-
Grau de protecció	-

Municipi	Banyalbufar
Situació	c/ Penyal, 30 Plànol 2B X: 458304 Y: 4393038
Coordenades UTM	
Altitud	156 m.
Entorn	Urbà
Referència cadastral	8332606DD5983S0001ZZ

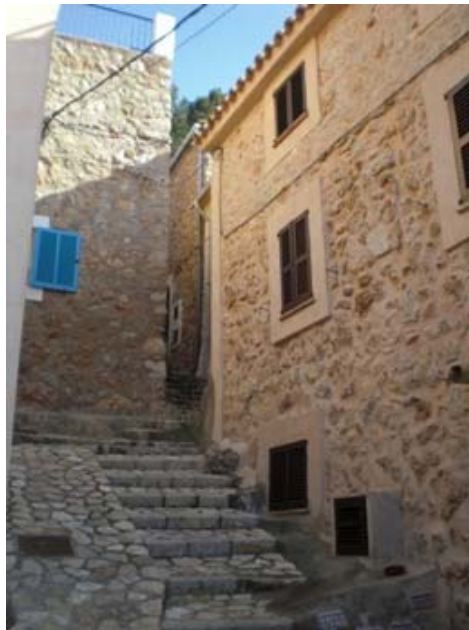
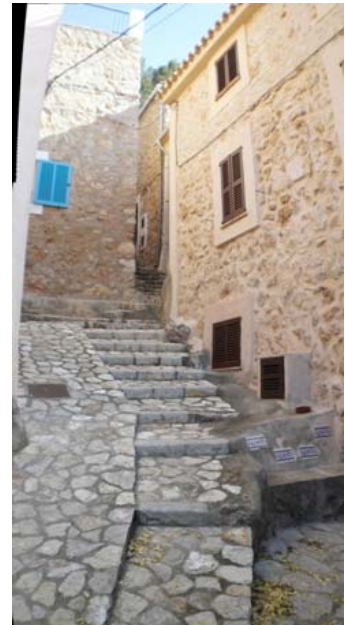
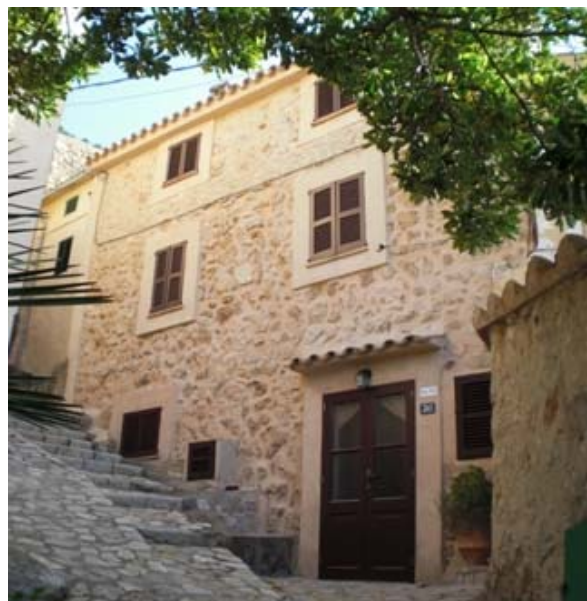
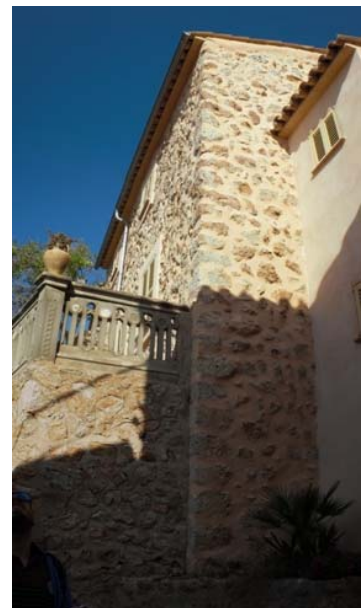
IMATGES

FAÇANA. Principal. Orientació: est. Parament de pedra vista local (calcària), amb junta embutida de morter modern. De tres cossos sense línia d'imposta. Els vans, tots de llinda i amb emmarcament repujat de morter modern. Al primer cos, a la dreta de l'eix de façana, s'obri el portal forà de llinda. A l'esquerra una finestra quasi a nivell de sòl, per raó del desnivell de carrer. A cadascun del segon i tercer cos, dues finestres simètriques entre elles, essent més petites les del cos superior.

Posterior. Orientació: oest. Parament de pedra vista local (calcària), amb junta embutida de morter modern. De tres cossos sense línia d'imposta. Els vans, tots de llinda, es disposen asimètricament entre ells i respecte de la línia de façana. Al primer cos, a l'esquerra de l'eix central de façana, s'obri un portal de llinda i a la dreta una finestra. Al segon cos, a cada costat de l'eix central, s'obri una finestra de llinda, asimètriques entre elles. Al cos superior, a l'esquerra, a nivell de coberta s'hi troba el terrat i a la dreta, sota la teulada del segon aiguavés, una finestra. Davant la façana un pati.

Estat de conservació	I Quan el monument tan sols és identificable en planta o tan sols resten alguns elements aïllats
Causes del deteriorament	Obres privades
Defectes de conservació	No s'aprecien
Perills eventuais	Alteració de la fesomia original.
Treballs realitzats	Reforma
