INFORMACIÓ IDENTIFICATIVA I DESCRIPTIVA

Denominació	Can Betlem
Codi	BANY-B-039-7
Tipologia	Casa Urbana
Ús actual	Habitatge
Autoria	-
Estil o corrent	-
Grau de protecció	-

BANY-B-039-7**DENOMINACIÓ: CAN BETLEM**

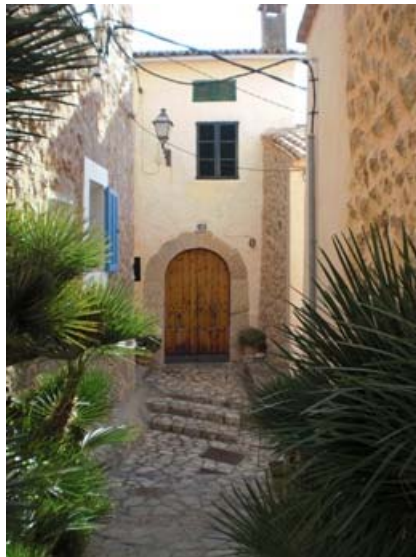
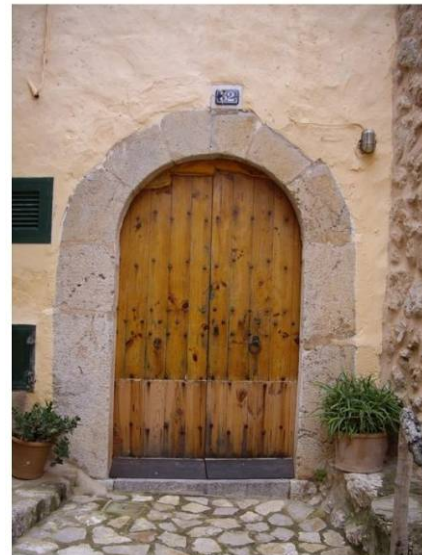
IMATGES

Posterior. Orientació: sud-oest. Parament de pedra vista local (calcària), amb junta d'argamassa i escaires de pedra. De dos cossos sense línia d'imposta. Al primer cos, lleugerament desplaçat del centre de façana, portal d'arc rodó, que dona accés al pati i, a la dreta, finestra rectangular de llinda, ambdós vans reformats. Al segon cos, al centre de façana, finestra rectangular de llinda, originària.

Lateral. Orientació: sud-est. Parament de pedra vista local (calcària), amb junta d'argamassa i escaires de pedra i marès. De tres cossos, on s'hi obrin en ordre asimètric 5 finestres de llinda: dues al primer (la de majors dimensions fou modificada modernament), dues al segon i una al tercer. La façana descrita es correspon amb el segon aiguavés.

Estat de conservació	II Quan manquen alguns dels elements estructurals del monument (tant per degradació com per modificació) però és possible la reconstrucció hipotètica
Causes del deteriorament	Obres privades
Defectes de conservació	No s'aprecien
Perills eventuais	Alteració de la fesomia original.
Treballs realitzats	Reforma

Usos permesos:	Habitatge, Residencial, Comercial (en P.B.), Assistència Social, Socio-cultural, Administratiu. Segons secció 2ª – Casc Antic, art. 53 de les NNSS
Just. valor patrimonial / protecció	Valor Patrimonial i Valor Vernacular
Elements destacats a preservar:	Volumetria original. Estructura i acabats. Façana. Revestiments. Elements característics de la seva tipologia constructiva.
Intervencions permeses	Conservació. Consolidació. Restauració. Rehabilitació. Reforma i Reutilització.
Intervencions no permeses	Enderroc total, Transformacions tipologia constructiva, actuacions que desvirtuin el caràcter patrimonial del bé.
Intervencions preferents	Estructura, cobertes, revestiments façana, tancaments. Restitució de la volumetria original per eliminació de recrescut sobre coberta.
Afectació Llei de Costes	-
Altres/Observacions:	-
