BANY-B-043

Denominació	Sa Vinya Gran (a)
Codi	BANY-B-043
Tipologia	Casa Rural
Ús actual	Habitatge
Autoria	-
Estil o corrent	-
Grau de protecció	-

Municipi	Banyalbufar
Situació	Final camí des Cireral, Pol. 2. Parcel·la 56 Plànol 2B
Coordenades UTM	X: 458758 Y: 4393336
Altitud	88 m.
Entorn	Rural
Referència cadastral	07007A002000560000SI 07007A002000560001DO

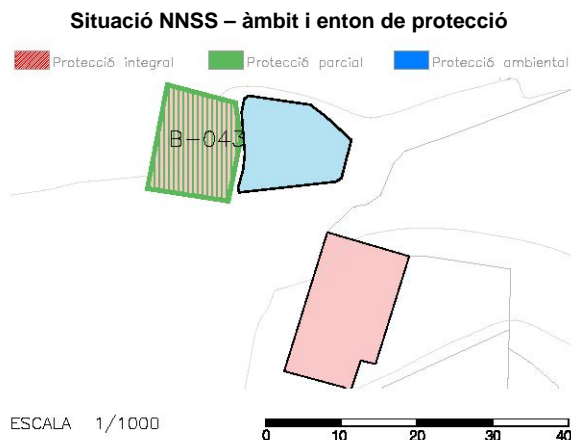
Casa rural aïllada, construïda majoritàriament amb la tècnica de pedra en verd, de secció rectangular i tres plantes d'alçada, amb coberta de teules de dos aiguavessos. Davant la façana principal es dibuixa una carrera de planta rectangular amb parral i cisterna de fàbrica moderna.

FAÇANA. Principal. Orientació: oest. De parament de pedra vista local (calcària), amb junta a nivell de pedra de ciment i escaires de pedra maresa arrebossats de ciment. De tres cossos. Al primer cos, a l'esquerra de l'eix central de façana, s'obri el portal forà de llinda i a la dreta una finestra de llinda. Al segon i tercer cos s'obrin dues finestres de llinda respectivament, en disposició simètrica respecte l'eix central de façana i entre elles.

Lateral. Camí des Cireral. Orientació: sud. Parament de pedra vista local (calcària), amb junta a nivell de pedra de ciment i escaires de pedra maresa arrebossada de ciment. De dos cossos. El primer cos és de paret cega i al segon, en simetria, s'obrin dues finestres de llinda a nivell de planta de porxo.

Posterior. Orientació: est. Parament de pedra vista local (calcària), amb junta a nivell de pedra de ciment mallorquí i escaires de pedra maresa referida de ciment. D'alçada de tres plantes. Al primer cos, a la dreta de l'eix central de façana, s'obri un portal que dona accés a la part posterior de l'edificació on s'hi alça un safareig; a l'esquerra finestra de llinda. Al segon cos, al centra de façana, s'obri un finestró i a cada costat dues finestres de llinda. Al cos superior, tres finestres de llinda en disposició simètrica.

PORTASSA. Adossada a l'esquerra de la façana principal, s'alça una portassa que mostra parament de pedra vista local (calcària), amb junta a nivell de pedra de ciment mallorquí, de dues plantes d'alçada. A la planta baixa, a l'esquerra de l'eix central de façana, s'obri un portal i a la dreta una finestra, ambdós vans de llinda. Al segon pis s'obrin dos vans: a l'esquerra una finestra de llinda i a la dreta altra finestra balconera.

La coberta és plana, amb terrat tancat de balustrada de marès, moderna.

Estat de conservació	II Quan manquen alguns dels elements estructurals del monument (tant per degradació com per modificació) però és possible la reconstrucció hipotètica
Causes del deteriorament	Obres privades
Defectes de conservació	Revestiments
Perills eventuais	Alteració de la fesomia original.
Treballs realitzats	Reforma

Consolidació. Conservació d'Estructura, cobertes, revestiments façana, tancaments.

Estuc brancals i llindes, obertures, baranes i proteccions solars.
