INFORMACIÓ IDENTIFICATIVA I DESCRIPTIVA

Denominació	Can Fura
Codi	BANY-B-053
Tipologia	Casa Rural
Ús actual	Habitatge
Autoria	-
Estil o corrent	-
Grau de protecció	-

BANY-B-053**DENOMINACIÓ: CAN FURA**

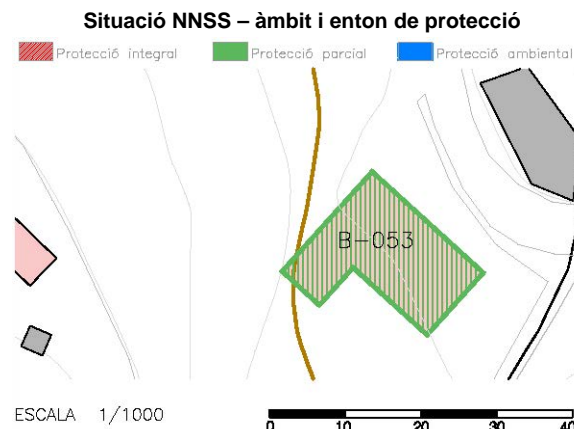
Casa rural aïllada, construïda amb la tècnica de pedra en verd, de planta rectangular i coberta de dos aiguavessos, amb volada moderna de teules. Coberta rehabilitada i incrementada alçada en planta superior. Hi destaca un esplèndid fasser, plantat a l'extrem dret de la façana principal.

FAÇANA. Principal. Orientació: nord De parament de pedra local (calcària), arrebossada de ciment. Composta per tres plantes d'alçada. A la planta baixa, al centre, portal forà amb arc rodó; a sobre una imatge religiosa de fang. A l'esquerra una finestra de llinda i, a la dreta, finestre de llinda. Al cos central, tres finestres de llinda, simètriques entre elles. Al cos superior o porxo, altres tres finestres de llinda, simètriques entre elles. A la dreta de la façana principal, s'adossa una edificació moderna, compost per tres plantes d'alçada i dos habitatges, en règim de divisió horitzontal. Quintar de pedra. Al cantó dret de la façana principal, a sobre la carrera, hi ha plantat un quintar de premsa de vi.

Lateral. Orientació: Est. De parament de pedra local (calcària), arrebossada de ciment. Composta per tres plantes d'alçada. A la planta baixa, d'esquerra a dreta, portal forà i finestra, ambdós de llinda. Al cos central, a l'esquerra de l'eix central de façana, finestra de llinda, i a la dreta sense obertura. Al cos superior o porxo, dues finestres simètriques de llinda.

Intervencions preferents	Conservació d'estructura, cobertes, revestiments façana, tancaments. Consolidació estructural. Revestiments (desprendiment de remolinat), repàs laterals brancals i llindes. Proteccions solars.
Afectació Llei de Costes	Línia de Deslinde domini públic marítim-terrestre / servitud de protecció.
Altres/Observacions:
