BANY-B-057

Denominació	Sa Cova
Codi	BANY-B-057
Tipologia	Casa Rural
Ús actual	Habitatge
Autoria	-
Estil o corrent	-
Grau de protecció	-

Municipi	Banyalbufar
Situació	Carretera Ma-10, km. 84.4 Polígon 1 Parcel·la 15 Plànol 3B
Coordenades UTM	X: 456875 Y: 4392053
Altitud	184 m.
Entorn	Rural
Referència cadastral	000201500DD59B0001RU

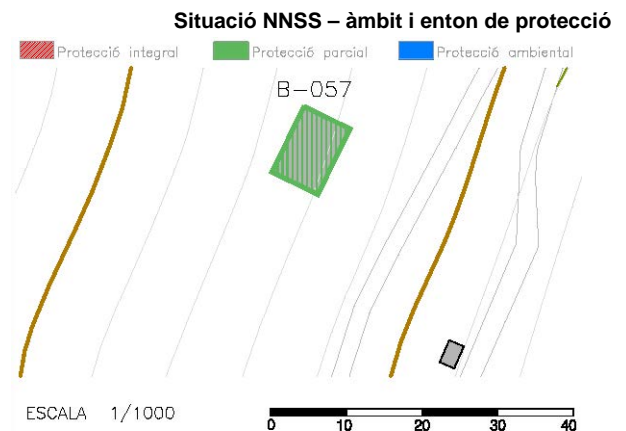
Casa rural aïllada, construïda amb la tècnica de pedra en verd, d'alçada composta per dues plantes de secció quadrada i coberta de teules de dos aiguavessos, amb fúmeral antic.

FAÇANA. Principal. Orientació: sud-oest. Parament de pedra vista local (calcària) amb junta d'argamassa embutida. Escalrada de pedra. Composta per dos cossos. Al primer cos, a la planta baixa, portal forà de llinda, amb coberta de teules, i finestra de llinda. El segon cos presenta finestra de llinda.

Posterior. Orientació: nord-est. Parament de pedra local (calcària), amb junta de ciment embutida. Escalrada de pedra. Composta per dos cossos, amb dues finestres de llinda, simètriques entres elles, sense emmarcament, a cada un d'ells.

Lateral. Orientació: nord-oest. Parament de pedra local (calcària), amb junta de d'argamassa embutida. Escalrada de pedra. Composta per dos cossos. A la planta baixa, portal forà de llinda amb coberta de teules. Al seu davant terrat semicircular, modern. A la planta superior dues finestres de llinda, simètriques, sense emmarcament.

Lateral. Orientació: sud-est. Parament de pedra local (calcària), amb junta de ciment embutida. Composta per dos cossos. Al cos inferior, a la dreta, finestra de llinda i caseta adossada, d'obra nova. El cos superior presenta dues finestres de llinda.

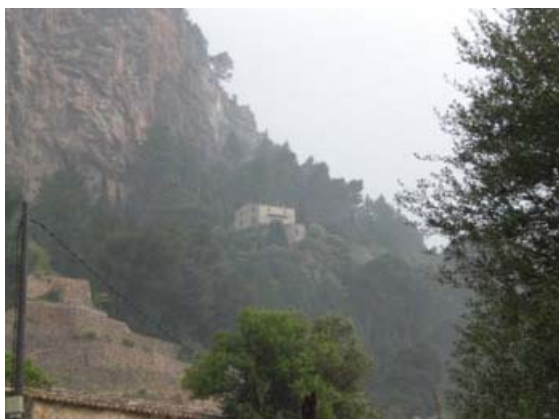
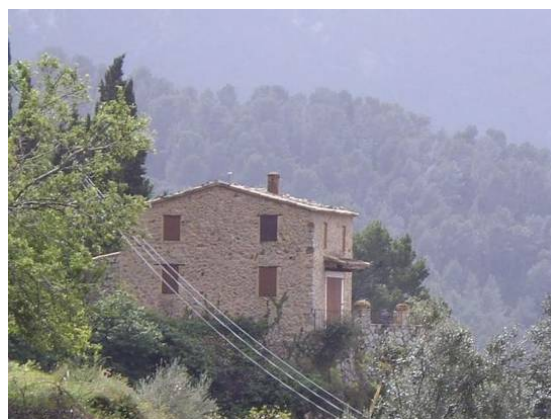
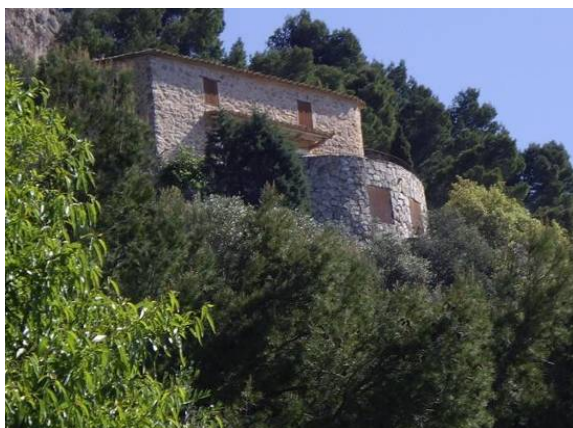
IMATGES

Estat de conservació	III. Quan es conserven íntegres tots els elements estructurals del monument.
Causes del deteriorament	Erosió
Defectes de conservació	No s'aprecien
Perills eventuais	Alteració de la fesomia original.
Treballs realitzats	Cap
