## INFORMACIÓ IDENTIFICATIVA I DESCRIPTIVA

Denominació	Es Verger c
Codi	BANY-B-058
Tipologia	Casa Rural
Ús actual	Habitatge
Autoria	-
Estil o corrent	-
Grau de protecció	-

Municipi	Banyalbufar
Situació	Carretera Ma-10, km. 89.1 Polígon 1 Parcel·la 19 DS Estellencs Cr 11 Plànol 3B
Coordenades UTM	X: 456998 Y: 4392289
Altitud	177 m.
Entorn	Rural
Referència cadastral	000300100DD59B0001WU

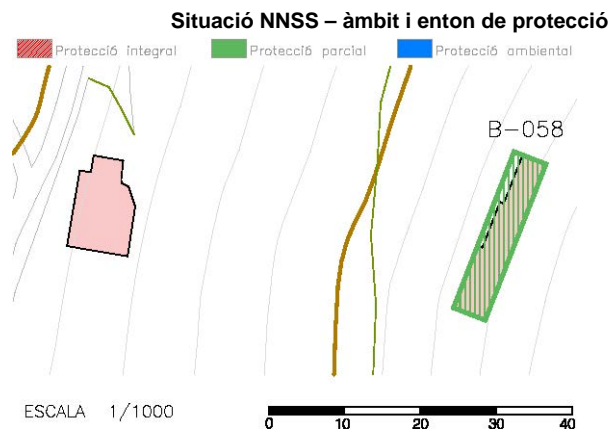
Casa rural aïllada, construïda amb la tècnica de pedra en verd, de planta rectangular i coberta de teules d'un aiguavés cap al frontis. Reforma integral de coberta i interior, amb increment d'alçada de planta superior, amb arrebossat de ciment a façana.

FAÇANA. Principal. Orientació: oest. Parament de pedra vista local (calcària), amb junta d'argamassa embutida, escairada amb mitjans de marès. La part superior, arrebossada de ciment, mostra l'increment d'alçada durant la darrera reforma. A la planta baixa, al centre, portal forà de llinda i, a cada costat, una finestra de llinda, simètriques; emmarcament de pedra maresa. A la planta superior, quatre finestres de llinda, sense emmarcament, d'obra moderna.

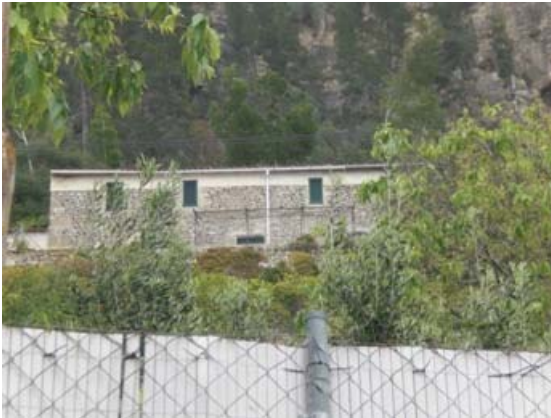
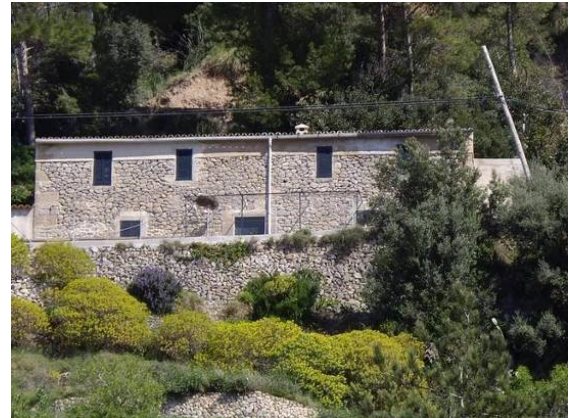
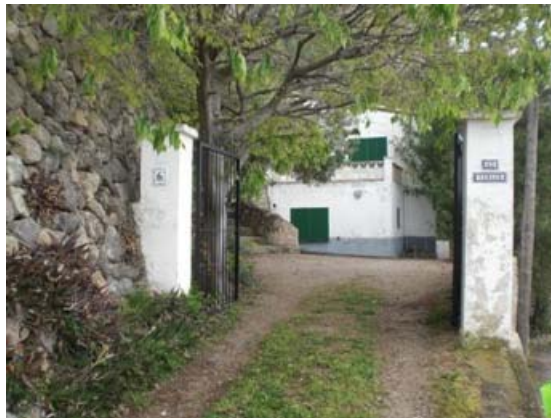
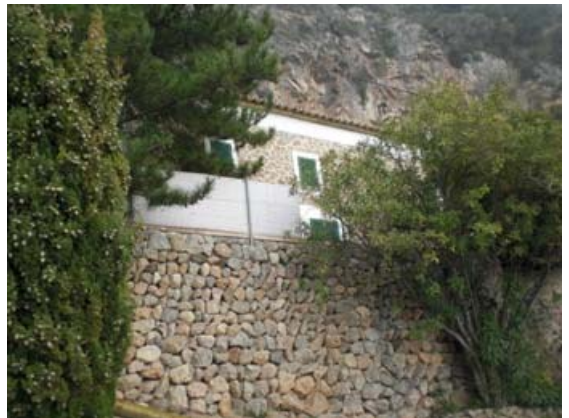
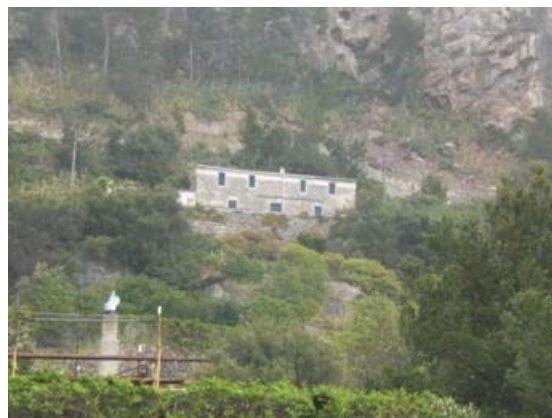
## IMATGES

Estat de conservació	II Quan manquen alguns dels elements estructurals del monument (tant per degradació com per modificació) però és possible la reconstrucció hipotètica
Causes del deteriorament	Obres privades Erosió
Defectes de conservació	Cobertes Revestiments
Perills eventuais	Alteració de la fesomia original.
Treballs realitzats	Reforma
