INFORMACIÓ IDENTIFICATIVA I DESCRIPTIVA

Denominació	Conjunt hidràulic de la font sa Menta
Codi	BANY-B-075
Tipologia	Conjunt hidràulic
Ús actual	Font
Autoria	-
Estil o corrent	-
Grau de protecció	-

Municipi	Banyalbufar
Situació	Carretera Ma-10, km 90. Vora torrent de sa Menta (Pol.1 parcel.157) Plànol 3B
Coordenades UTM	X: 457003 Y: 4391726
Altitud	287 m.
Entorn	Rural

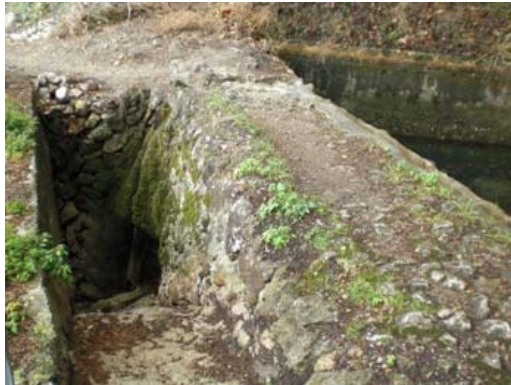
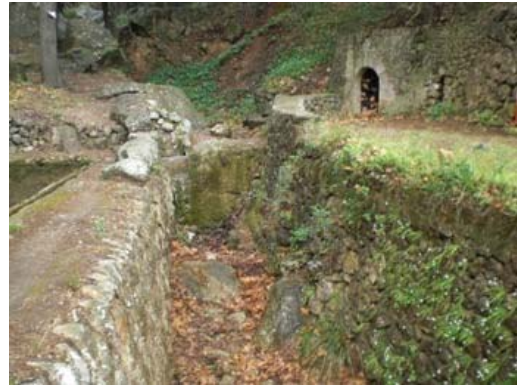
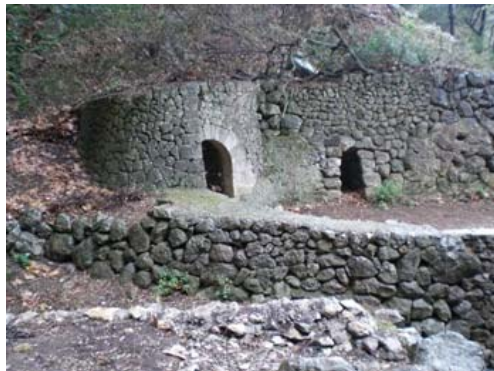
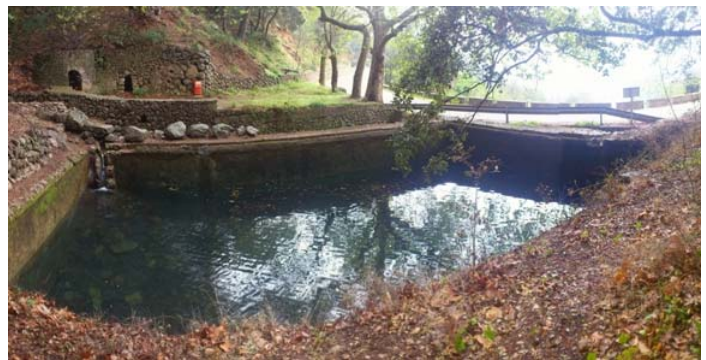
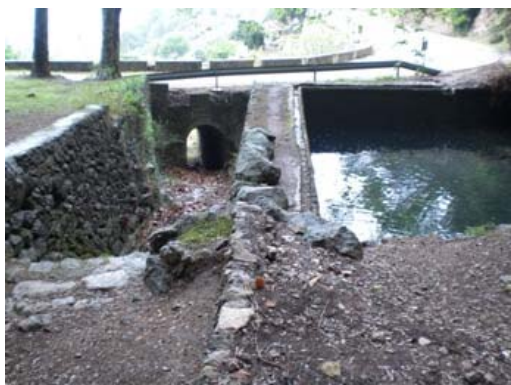
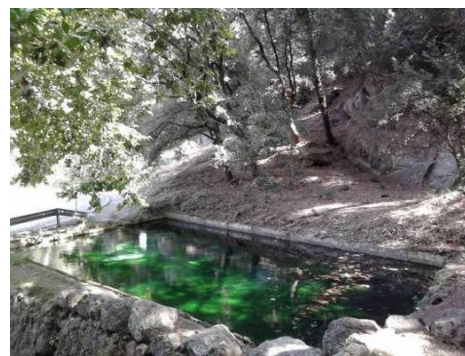
IMATGES

Font de mina formada per dues galeries excavades en paral·lel, orientada cap el nord-est, de parament de pedra seca. Rega per gravetat les terres situades a la dreta i esquerra del torrent de sa Menta, que transcorre en direcció nord-oest, en règim de repartició horària.

Galeria A. Principal. Boca: 180 x 120 cm, que dona pas gran capella amb parament i coberta de volta de pedra seca, d'uns 3 m. d'alçada.

Galeria B. Secundària. Boca: 100 x 40 cm, amb parament i coberta de volta de pedra seca.

Bassa comunitària. L'aigua que emergeix de la font és conduïda subterràniament, a través d'una sèquia, a una bassa comunitària d'una capacitat aproximada de 260 m³. Des d'ella és conduïda per un disseny de sèquies secundàries fins als safareigs de les finques que tenen dret aigua de la font de sa Menta.

Estat de conservació	II Quan manquen alguns dels elements estructurals del monument (tant per degradació com per modificació) però és possible la reconstrucció hipotètica
Causes del deteriorament	Erosió
Defectes de conservació	Instal·lacions
Perills eventuais	Alteració de la fesomia original.
Treballs realitzats	Cap
