BANY-B-095

Denominació	Bassa de ses Rotasses
Codi	BANY-B-095
Tipologia	Aljub
Ús actual	-
Autoria	-
Estil o corrent	Tradicional
Grau de protecció	-

Municipi	Banyalbufar
Situació	Bosc de son Valentí (pol.1 parc.244) Plànol 3C
Coordenades UTM	X:460861 Y:4391973
Altitud	524 m.
Entorn	Forestal

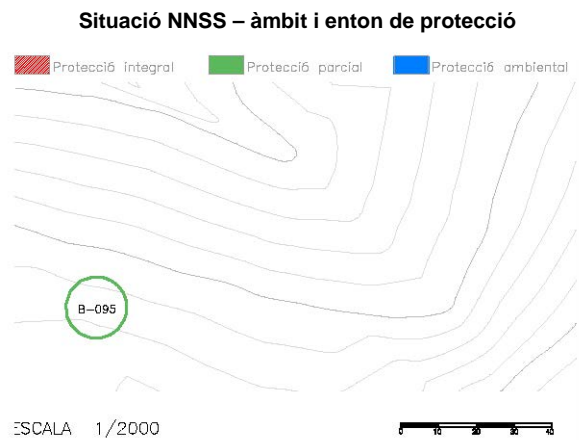
Tipològicament respon a un aljub. Té planta rectangular, volta de canó i està paredada en verd. L'interior està referit de ciment mallorquí per tal de retenir l'aigua. Al damunt hi trobam el forat sense coll de forma rectangular per on es treia el líquid mitjançant un poal. Rebia aigua de l'escorriment del comellar, mitjançant una mica de síquia que la conduïa fins a uan basseta ubicada a la part nord-oest i d'aquí es filtrava per un forat. Compta amb una altra bassa annexa, al nivell del terra i de forma semicircular, per a l'abastament animal, la qual s'omplia o bé mitjançant un forat de vessament de l'excendent de l'aigua de l'aljub o bé a partir d'extraccions mitjançant poal dels cabroners durant les èpoques seques.

Estat de conservació	II Quan manquen alguns dels elements estructurals del monument (tant per degradació com per modificació) però és possible la reconstrucció hipotètica
Causes del deteriorament	Clandestins Erosió
Defectes de conservació	Estructures Cobertes Instal·lacions
Perills eventuais	Vandalisme Canvi d'usos Alteració de la fesomia original
Treballs realitzats	Cap
