BANY-B-096

Denominació	Es Guixos
Codi	BANY-B-096
Tipologia	Forn de guix
Ús actual	-
Autoria	-
Estil o corrent	Tradicional
Grau de protecció	-

Municipi	Banyalbufar
Situació	Sa Bastida (pol.1 parc.77) Plànol 2C
Coordenades UTM	X:460019 Y:4393661
Altitud	286 m.
Entorn	Forestal

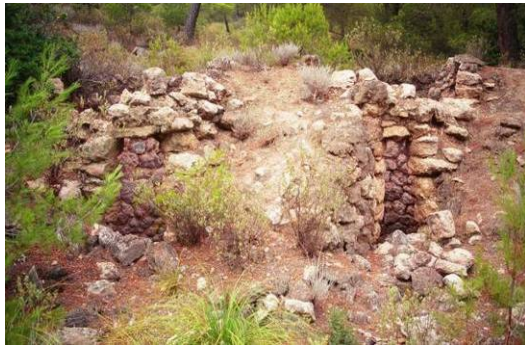
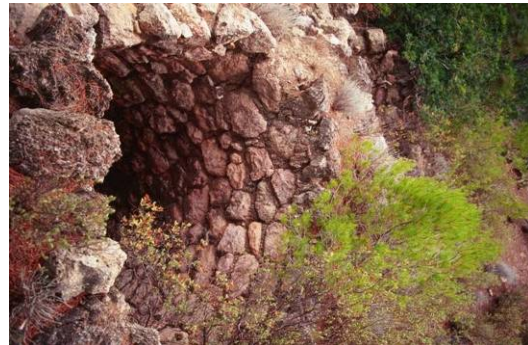
IMATGES

Es tracta d'un conjunt de forns de guix situats al vessant de llevant de sa Bastida. Tenen la mateixa estructura que les olles de calç, encara que de dimensions molt més petites. Les olles són aixecades de dos en dos, és a dir, una al costat de l'altra, aprofitant una de les parets laterals. Tot això s'explica perquè, mentre coïen un forn, ja aparellaven el segon, tot per la rapidesa i agilitat del procés. De la mateixa manera que els de calç, els forns de guix tenen la forma troncocònica i les juntes de les parets interiors estan arrebossades d'argila per aguantar millor la força del foc i evitar que així sortís. La boca, molt estreta i apuntada, té una mida mitjana de 160 cm d'alt per 40 d'amplada.

Estat de conservació	I Quan el monument tan sols és identificable en planta o tan sols resten alguns elements aïllats
Causes del deteriorament	Erosió
Defectes de conservació	Estructures
Perills eventuais	Esbucament
Treballs realitzats	Alteració de la fesomia original Cap
