BANY-B-101

Denominació	Forn d'en Porxer
Codi	BANY-B-101
Tipologia	Forn de calç
Ús actual	-
Autoria	-
Estil o corrent	Tradicional
Grau de protecció	-

Municipi	Banyalbufar
Situació	Bosc de Son Valentí (pol.1 parc.244) Plànol 3C
Coordenades UTM	X:460649 Y:4392340
Altitud	465 m.
Entorn	Forestal

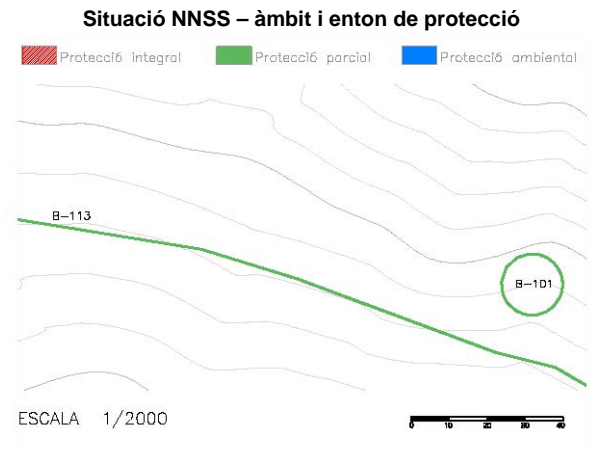
Es troba en el mateix camí des correu. Presenta una olla amb un diàmetre de 5'30 metres, mentre que la portada fa 1'80 m. La fondària és de 5'20 metres. La portada està limitada per un petit mur i al seu costat esquerre hi ha una escala de nou graons, la qual puja el cintell. Descata el lleó de grans dimensions. El talús no és gaire pronunciat. A la vora hi ha un porxo de planta rectangular.

Estat de conservació	II Quan manquen alguns dels elements estructurals del monument (tant per degradació com per modificació) però és possible la reconstrucció hipotètica
Causes del deteriorament	Clandestins Erosió
Defectes de conservació	Estructures
Perills eventuais	Vandalisme Esbucament
Treballs realitzats	Alteració de la fesomia original Cap
