BANY-B-125

Denominació	Conjunt marjat des Rafal
Codi	BANY-B-125
Tipologia	Conjunt marjat
Ús actual	Conjunt marjat
Autoria	-
Estil o corrent	-
Grau de protecció	-

Municipi	Banyalbufar
Situació	Es Rafal ( pol.1 parc.163) Plànol 2B – 3B
Coordenades UTM	X: 457424 Y: 4392571
Altitud	261 m.
Entorn	Rural

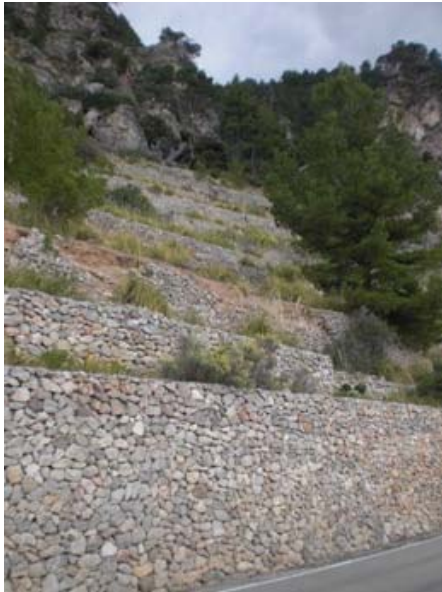
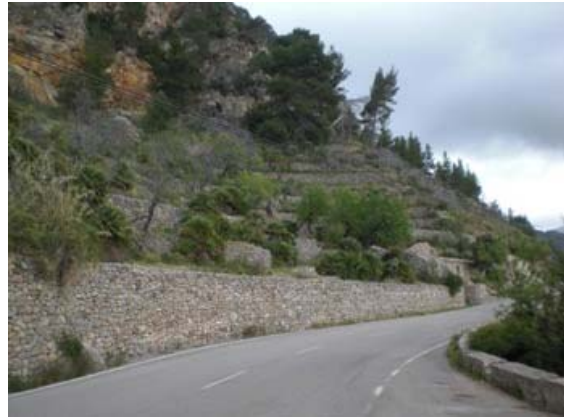
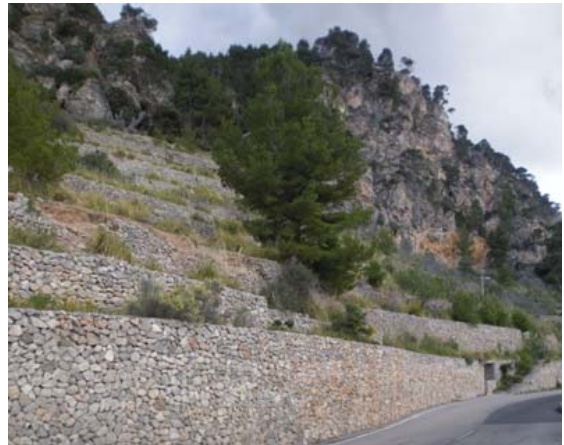
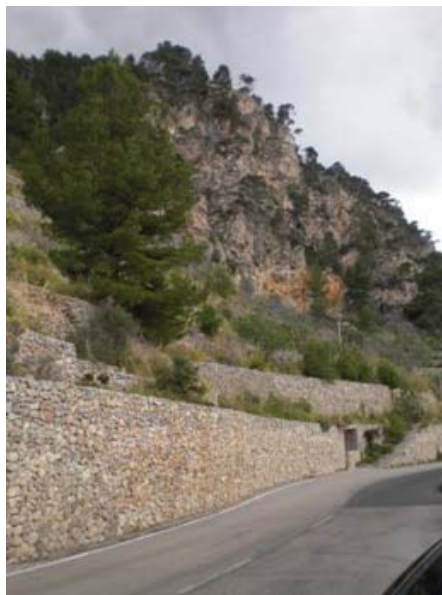
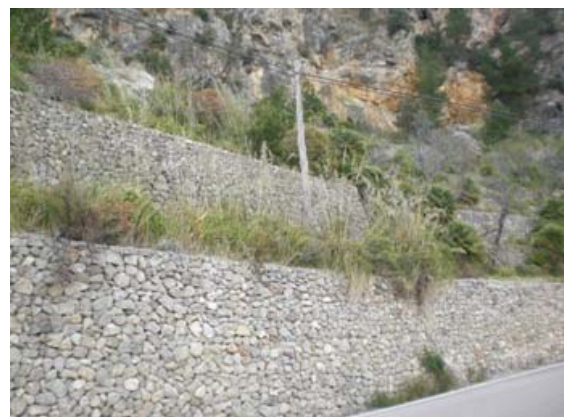
**preferents s/ l'entorn de l'element:****IMATGES**

A la possessió des Rafal existeix una reduïda extensió marjada, concretament la part baixa del comellar situat a l'oeste de les cases de possessió, que esdevé per les seves característiques tècniques un indret d'interès preferent:

- pot apreciar-s'hi una disposició paral·lela contínua amb murs que es prolonguen pel fons del tàlveg i els vessants, per tant, assoleixen considerables longituds.
- S'hi observa una tècnica molt acurada en els sistemes de pujadors, entre els quals destaquen les escales laterals a causa de la considerable alçària dels murs.
- Un mur de planta semicircular segmentat al seu centre per oncloure una gran rampa frontal esdevé l'element més ingular de la contrada.

Estat de conservació	III. Quan es conserven íntegres tots els elements estructurals del monument.
Causes del deteriorament	-
Defectes de conservació	No s'aprecien
Perills eventuais	Alteració de la fesomia original.
Treballs realitzats	Inventariat
