BANY-B-137

Denominació	Font de sa Pella
Codi	BANY-B-137
Tipologia	Font
Ús actual	Font
Autoria	-
Estil o corrent	-
Grau de protecció	-

Municipi	Banyalbufar
Situació	Son Bunyola (pol.2 parc.96) Plànol 2C
Coordenades UTM	X: 460701 Y: 4393191
Altitud	163 m.
Entorn	Rural

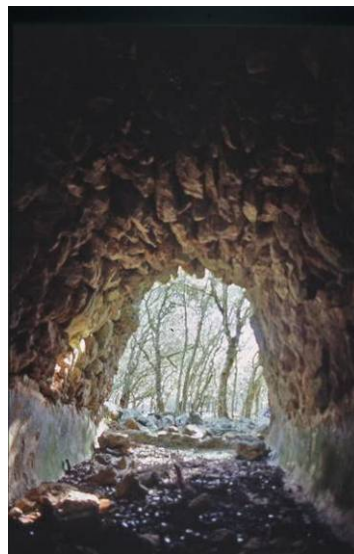
**IMATGES**

La trobam davall la Font des Degotís, emplaçada dins l'espai denominat l'Hort de sa Torre. Té una mina curta i rebaixada, on a la seva part esquerra trobam un forat per on s'abocava l'aigua canalitzada des de la font de damunt. Just a la seva entrada hi ha un petit receptacle d'emmagatzament i retenció de l'aigua que es devia controlar mitjançant una paleta. D'aquí surt una síquia fins al safareig.

<b>Estat de conservació</b>	II Quan manquen alguns dels elements estructurals del monument (tant per degradació com per modificació) però és possible la reconstrucció hipotètica
<b>Causes del deteriorament</b>	Erosió
<b>Defectes de conservació</b>	Estructures Cobertes
<b>Perills eventuais</b>	Esbucament
<b>Treballs realitzats</b>	Canvi d'usos Cap

Conservació. Consolidació. Restauració. Rehabilitació.
