BANY-B-174

Denominació	Marjades sa Font
Codi	BANY-B-174
Tipologia	Marge
Ús actual	Heterogeneïtat
Autoria	-
Estil o corrent	-
Grau de protecció	-

Municipi	Banyalbufar
Situació	Son Creus Pol.3 1 parc. 64) Plànol 2C
Coordenades UTM	X:459053 Y:4393147
Altitud	166 m.
Entorn	Rural

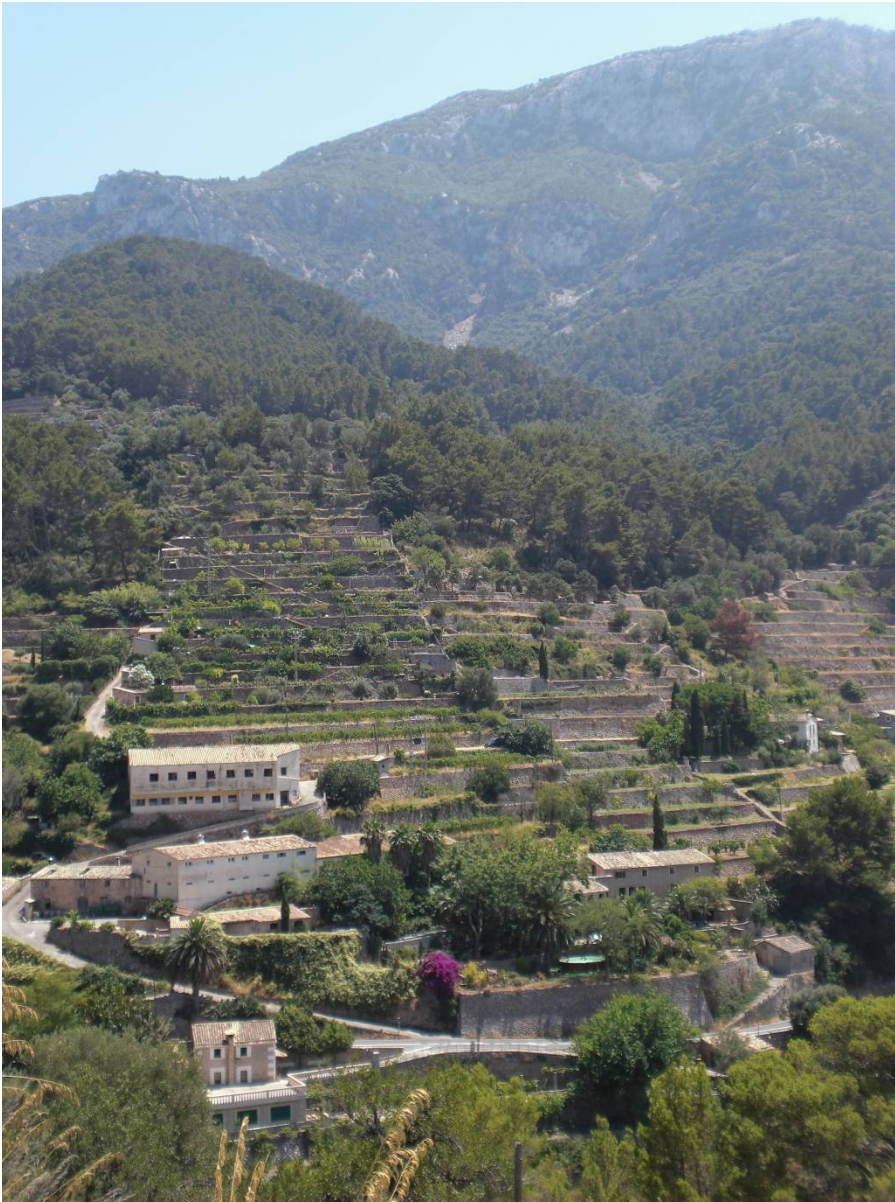
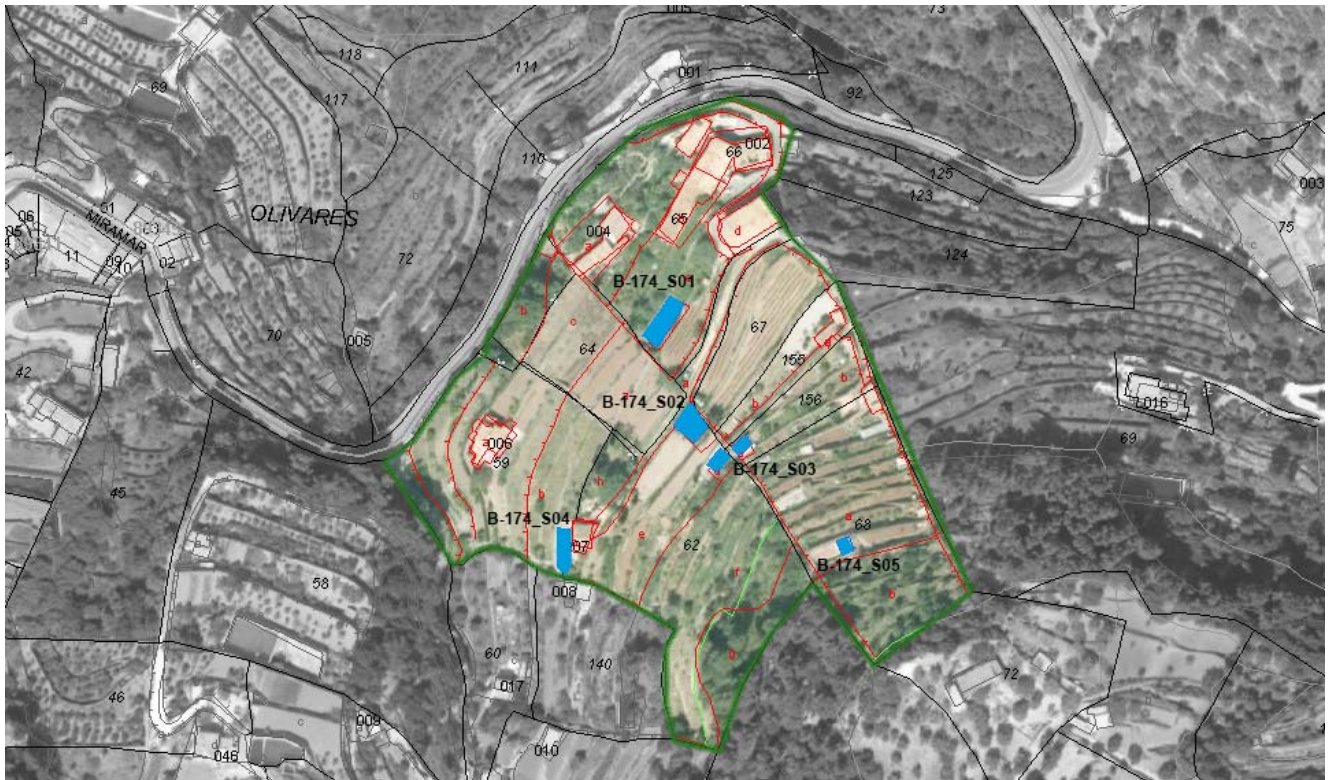
**preferents s/ l'entorn de l'element:****IMATGES**

El bon estat de conservació de l'indret és un dels trets a assenyalar com a característic, així com els trets constructius dels murs. La longitud d'aquests marges és força semblant entre els 60 - 90 metres. Aquest sector de reguiu està principalment dedicat al conreu d'arbres fruiters i al conreu d'horta (i també de cereals per a pastures). Com a bona part de l'horta del poble la propietat micronitzada duu a diversos graus de maneig i estat d'abandonament. Els marges són generalment coberts d'enfiladisses entre les que l'heura és espècie principal i també l'aritja i la vidalba. hi ha marjades de parescudes característiques però, dedicades a conreu de secà (oliveres, garrovers i ametllers). Tenen un aspecte molt més descuidat, per no dir que pareixen abandonades.

Estat de conservació	II Quan manquen alguns dels elements estructurals del monument (tant per degradació com per modificació) però és possible la reconstrucció hipotètica
Causes del deteriorament	Erosió
Defectes de conservació	-
Perills eventuais	Llisament i abandonament
Treballs realitzats	Consolidacions

Conservació. Consolidació. Restauració. Rehabilitació.

Conservació i Consolidació del bé
