BANY-B-175

INFORMACIÓ IDENTIFICATIVA I DESCRIPTIVA

Denominació	Marjades sa Vinya Gran
Codi	BANY-B-175
Tipologia	Marge
Ús actual	Conreu d'horta
Autoria	-
Estil o corrent	-
Grau de protecció	-

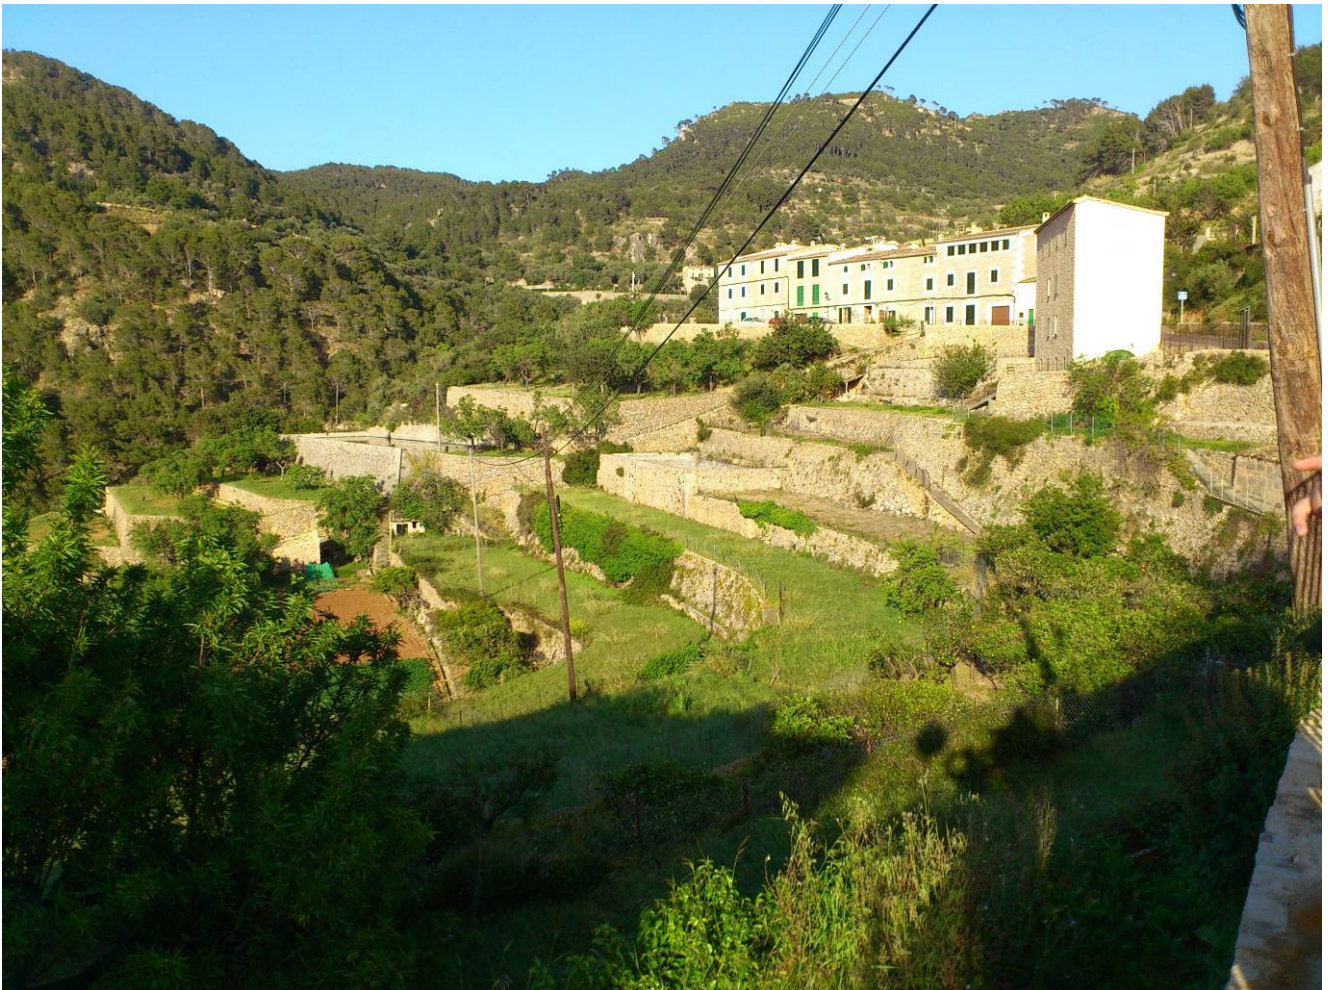
IMATGES

Correspon a marges d'horta que s'han observat fins al moment on destaquen les seves longituds (arribant als 125 m) i les alçàries que assolixen fins 6'80 m. Un fet a esmentar és l'aparició de sistemes d'accés per rampes entre les marjades que suposava una pèrdua d'espai fèrtil pel conreu.

La disposició del marjament és paral·lela i continua amb un traçat dels marges curvilini. El tipus de paredat és irregular adoba i el tipus de coronament és de filada de dalt i rasant. La forma d'accés entre marjades és a través de rampes, escales i escalons volats. L'estat de conservació és bo.

Estat de conservació	II Quan manquen alguns dels elements estructurals del monument (tant per degradació com per modificació) però és possible la reconstrucció hipotètica
Causes del deteriorament	Erosió
Defectes de conservació	-
Perills eventuais	Llisament i abandonament
Treballs realitzats	Consolidacions
