INFORMACIÓ IDENTIFICATIVA I DESCRIPTIVA

| Denominació | Marjades àrea-3 sector-9 |
| Codi | BANY-B-255 |

| Municipi | Banyalbufar |

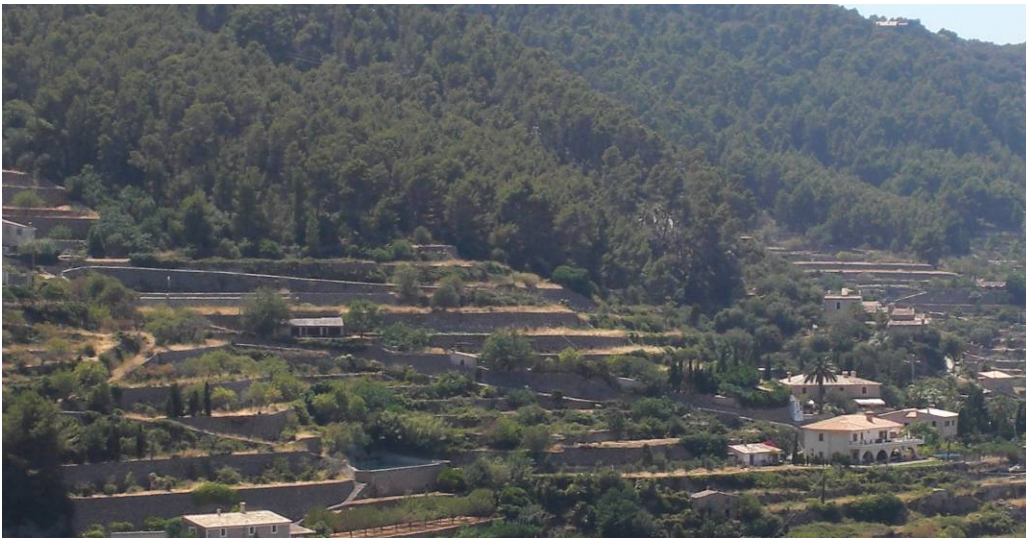
IMATGES

El seu estat de conservació és bo i element que el caracteritza és la longitud així com l'alçària dels murs. En bona part abandonat el conreu per a consum humà però mantingudes per ferratge, només una petita part vora casetes tenen sembrades unes filades d'horta i cuiden els quatre fruiters. A alguns punts l'abatzer ha invadit marges i marjades fent-les intransitables.

Disposició del marjament: paral·lela contínua, traçat dels marges: curvilini, litologia del paredat: calcària, tipus de paredat: irregular adobat, tipus de coronament: rasant forma d'accés entre marjades: rampes i escales. Hidràulica: sistema de rec a partir de la síquia de Dalt i la síquia d'Abaix en base a safareigs, síquies superficials, síquies subterrànies i canals verticals. Morfologia: de vessant.

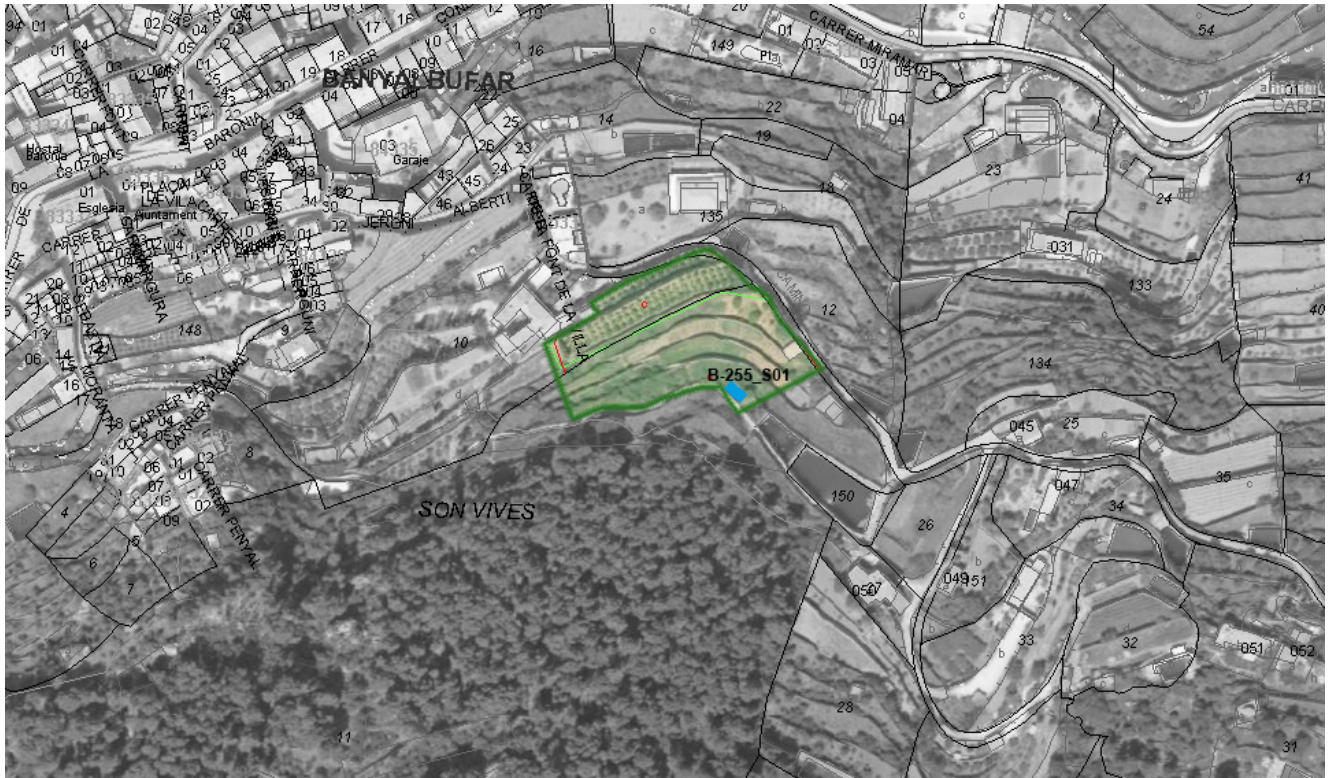
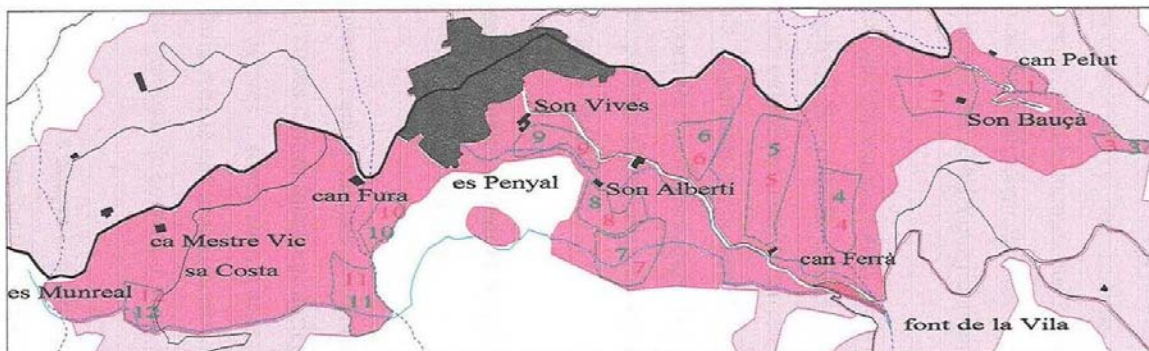
BANY-B-255

- àrea marjada d'estudi
- extensió marjada
- 1 sector d'estudi del marjament
- 1 sector d'estudi de vegetació
- torrent
- camí
- terme municipal
- siques
