BANY-B-264

Denominació	Marjades àrea-4 sector-6
Codi	BANY-B-264
Tipologia	Marge
Ús actual	hortalisses i fruiters de reguiu
Autoria	-
Estil o corrent	-
Grau de protecció	-

Municipi	Banyalbufar
Situació	Entre els camins des Molí i el camí que des del cementiri porta a la Bassa.Plànol 2B
Coordenades UTM	X:458414 Y:4393421
Altitud	55-65 m.
Entorn	Rural
Referència cadastral	07007A00200018 07007A00200015

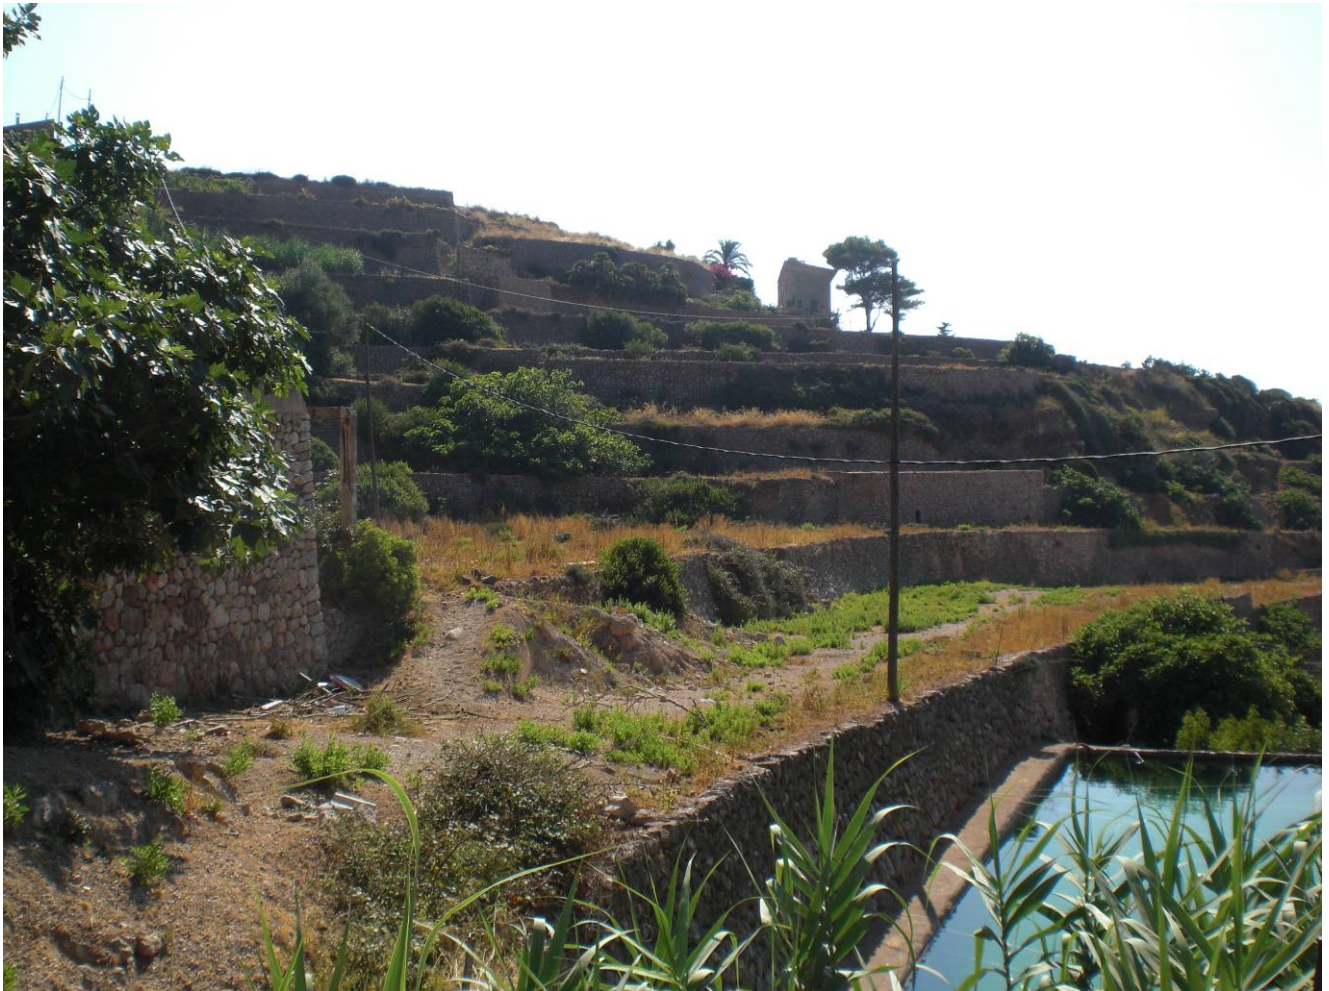
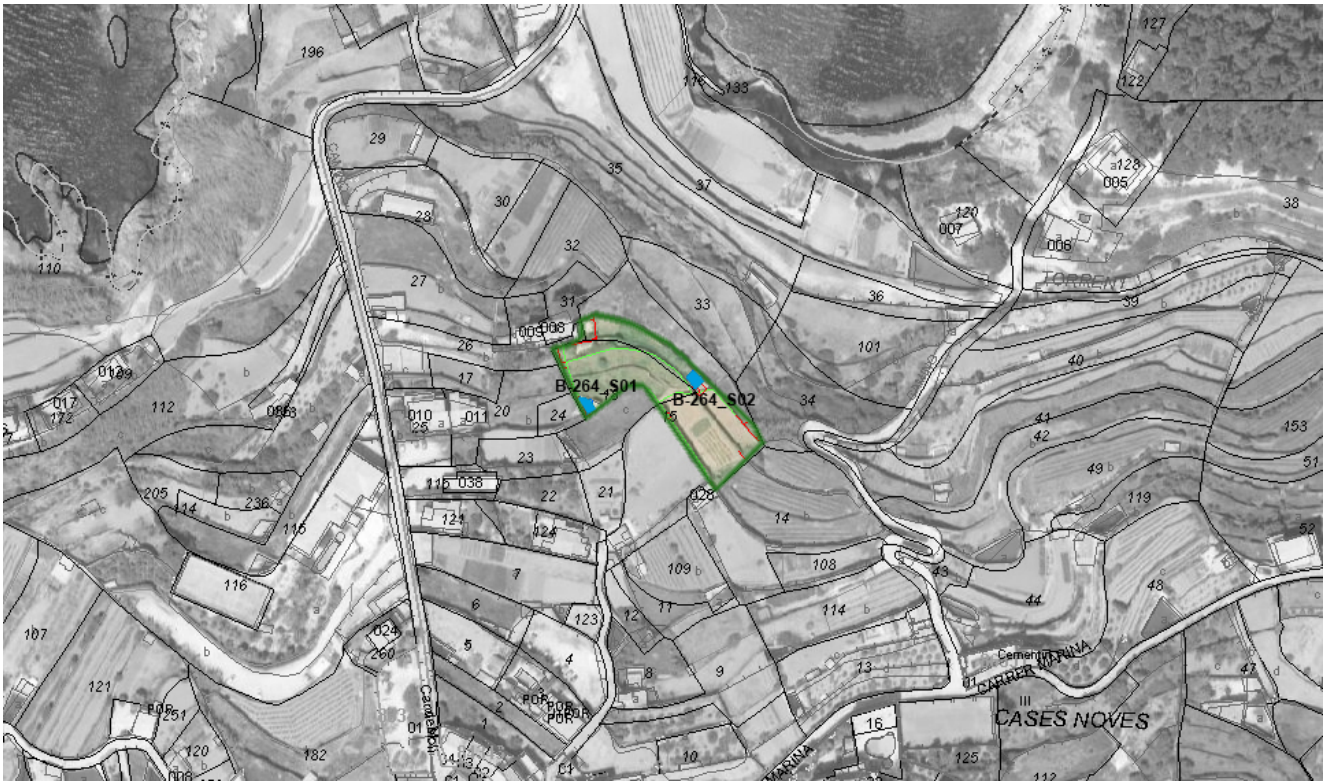
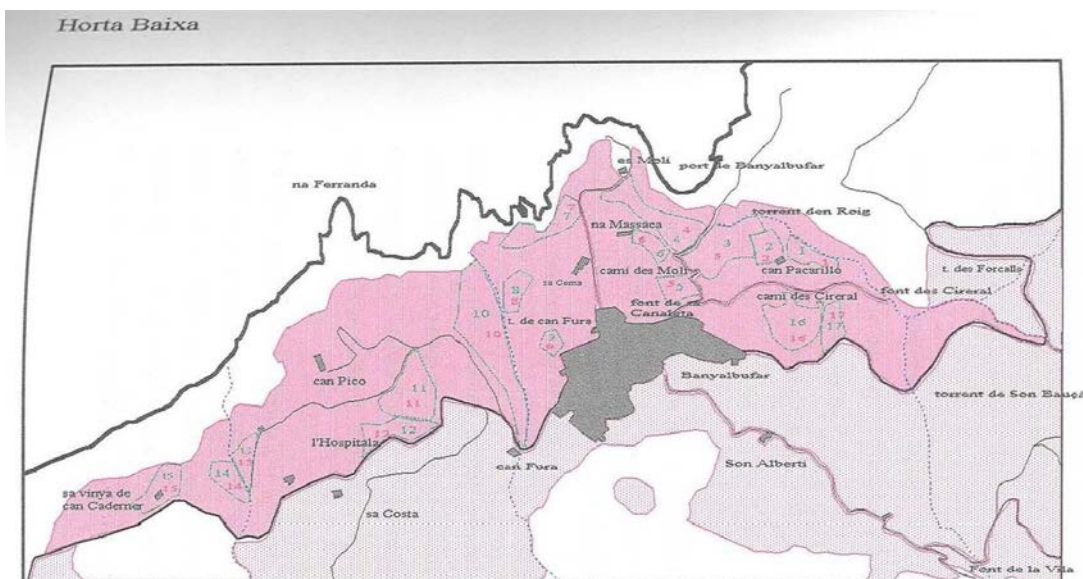
Construcció d'aixoplucs dins el paredat de dimensions considerables (per a guardar la bístia i el carro).

Disposició del marjament: paral·lela contínua, traçat dels marges: curvilini i angular, litologia del paredat: calcària, tipus de paredat: irregular adobat, tipus de coronament: filada de dalt i rasant, forma d'accés entre marjades: rampes. Hidràulica: canaletes a peu de marge. Morfologia: de vessant

Marge amb data a la cantonera (1814) connectat per la proximitat amb el sector 4, n'és una continuació respecte a la vegetació silvestre. Hi ha més abandonament que en aquell, amb marjades totalment cobertes per arbusts i algunes amb clara influència de les habitacions veïnes, essent ara utilitzades com a jardins o amb forta colonització de jardiniàcies.

Estat de conservació	III. Quan es conserven íntegres tots els elements estructurals del monument.
Causes del deteriorament	Erosió
Defectes de conservació	-
Perills eventuais	Lliscaments i abandonament
Treballs realitzats	Consolidacions

Conservació. Consolidació. Restauració. Rehabilitació.

Conservació i Consolidació del bé
