## INFORMACIÓ IDENTIFICATIVA I DESCRIPTIVA

Denominació	Marjades àrea-4 sector-11
Codi	BANY-B-269
Tipologia	Marge
Ús actual	horta en ús
Autoria	-
Estil o corrent	-
Grau de protecció	-

Municipi	Banyalbufar
Situació	can Fura-l'Hospitala Plànol 2B
Coordenades UTM	X:457948 Y:4393113
Altitud	105-125 m.
Entorn	Rural
Referència cadastral	07007A00100081 07007A00100079 07007A00100080

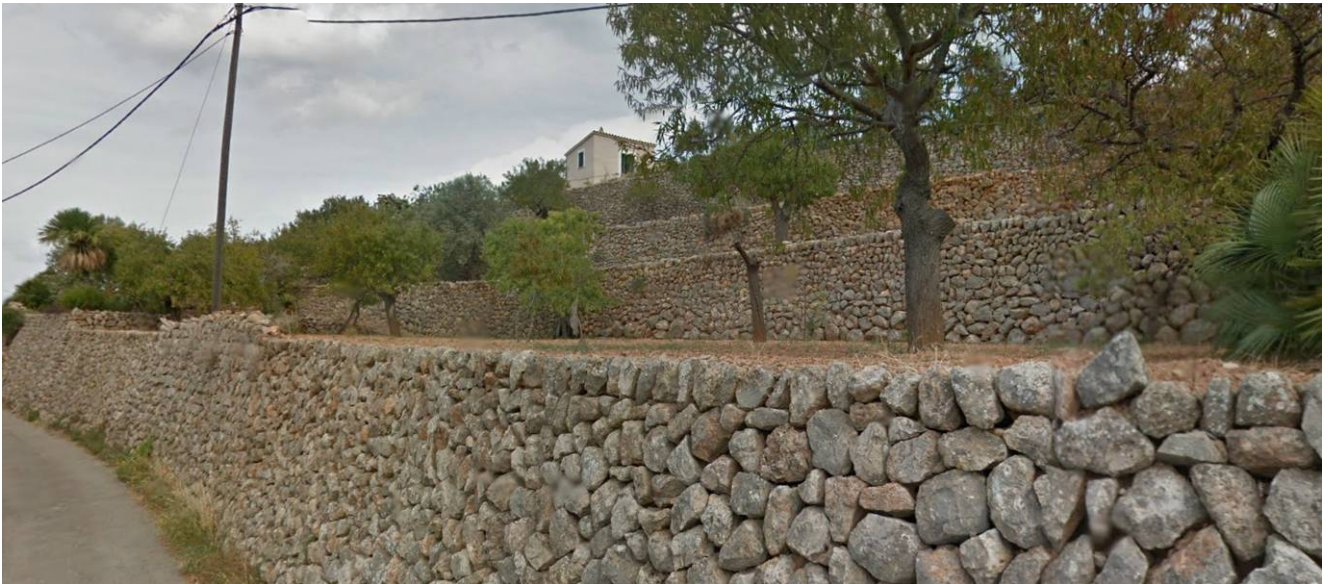
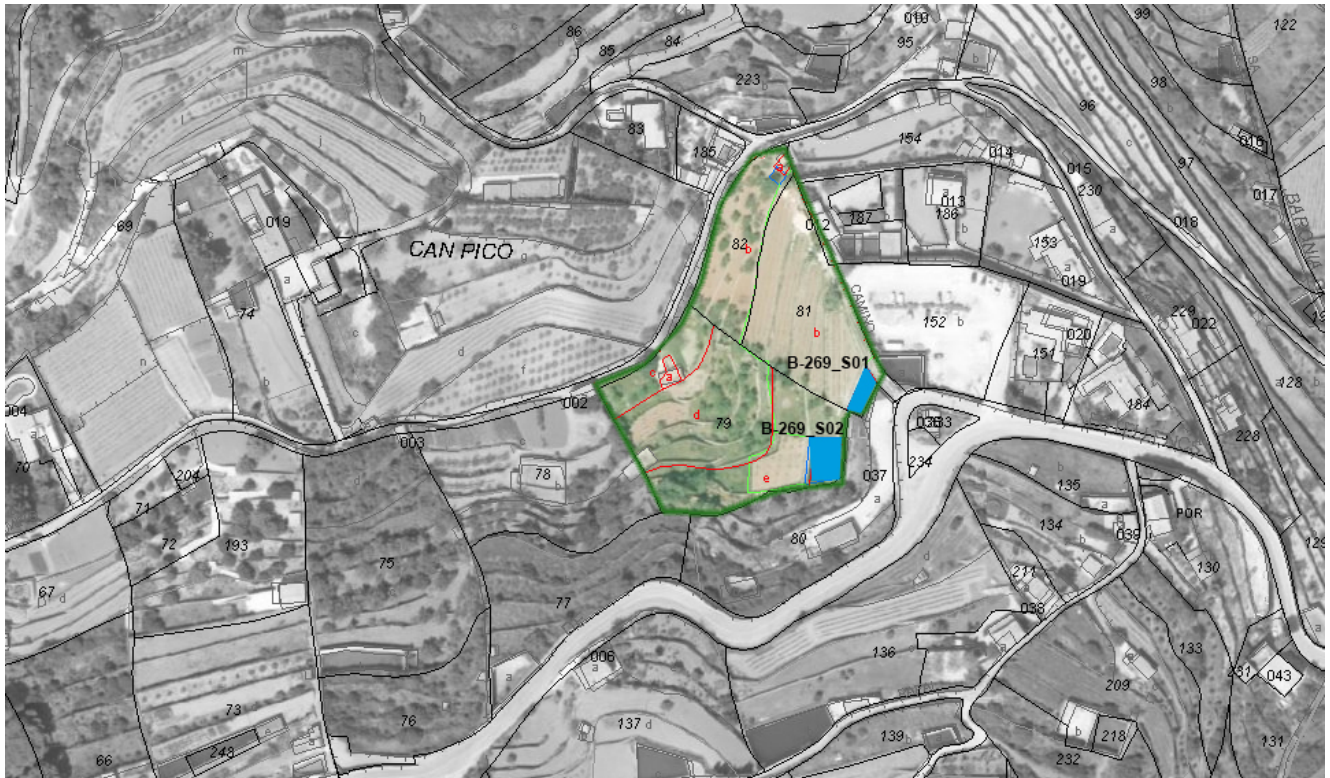
Horta Baixa

Disposició del marjament: paral.lela contínua, traçat dels marges: curvilini, litologia del paredat: calcària, tipus de paredat: irregular adobat, tipus de coronament: filada de dalt i rasant, forma d'accés entre marjades: rampes. Hidràulica: safareig, síquies a peu de marge, síquies subterrànies, canals verticals i piques. Morfologia: de vessant.

Estat de conservació	III. Quan es conserven íntegres tots els elements estructurals del monument.
Causes del deteriorament	Erosió
Defectes de conservació	-
Perills eventuais	Lliscaments i abandonament
Treballs realitzats	Consolidacions

Conservació i Consolidació del bé
