BANY-B-285

Denominació	Marjades àrea-6 sector-3
Codi	BANY-B-285
Tipologia	Marge
Ús actual	conreu de secà: garrovers i figueres i sembrat de cereals
Autoria	-
Estil o corrent	-
Grau de protecció	-

Municipi	Banyalbufar
Situació	Es Camp Gran Plànol 4B
Coordenades UTM	X:456968 Y:4390820
Altitud	345-350 m.
Entorn	Rural
Referència cadastral	07007A00100157

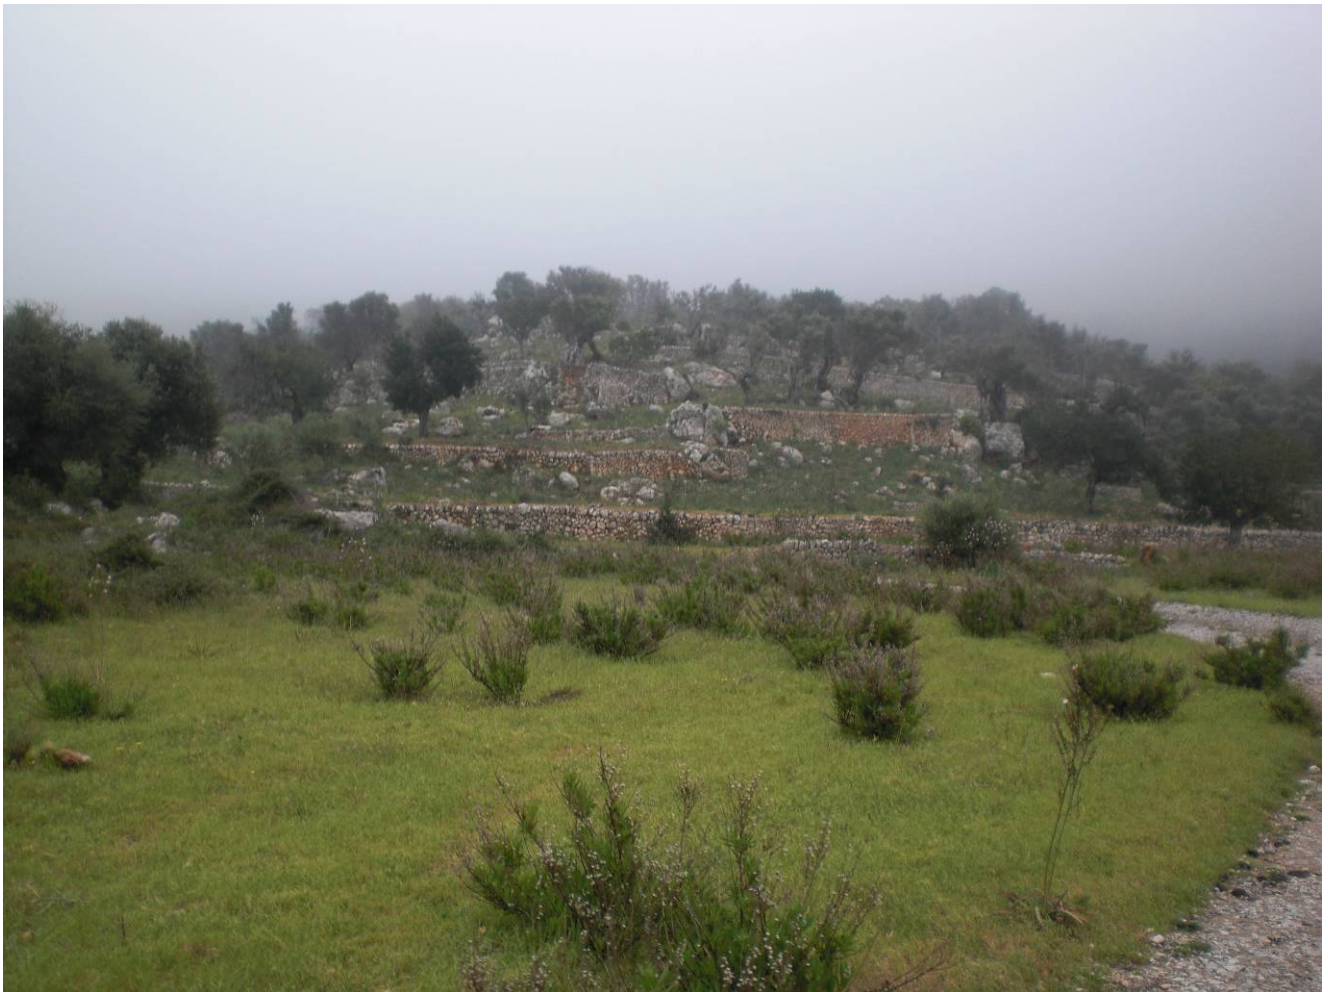
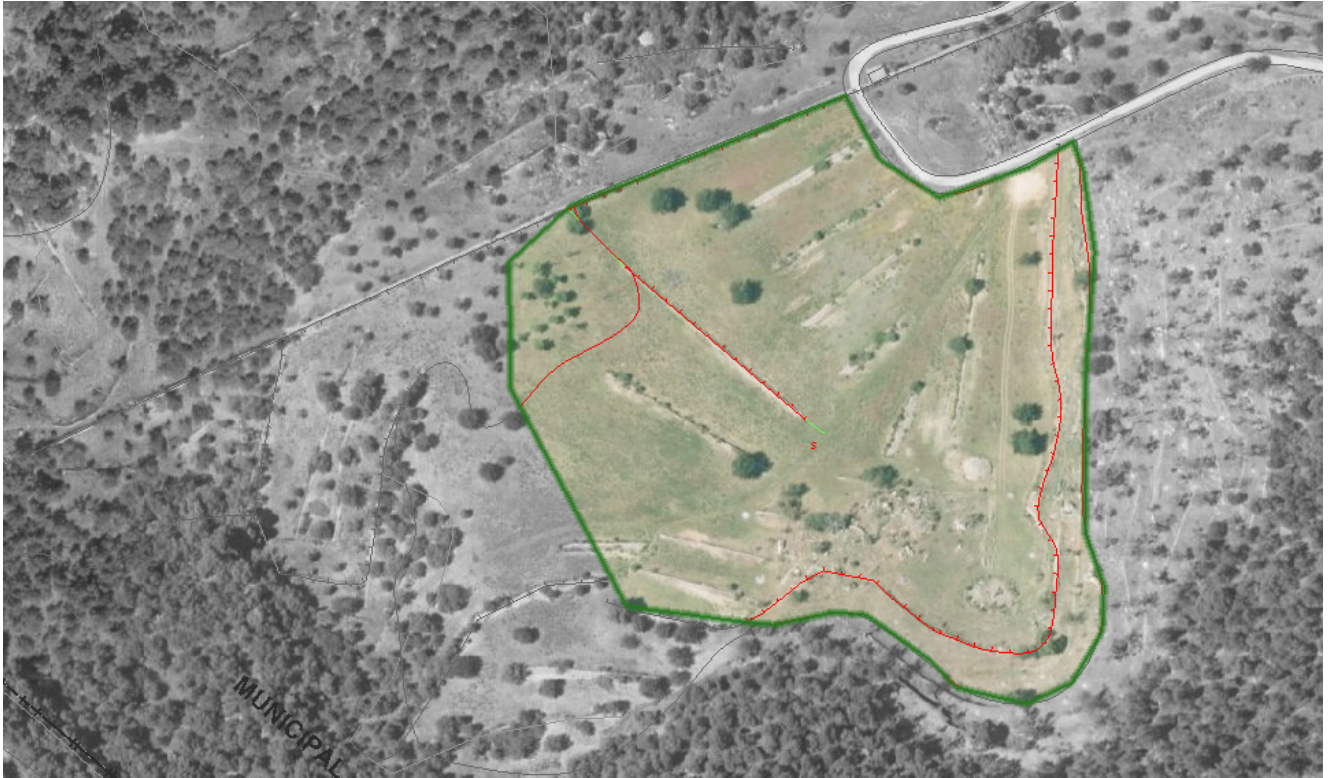
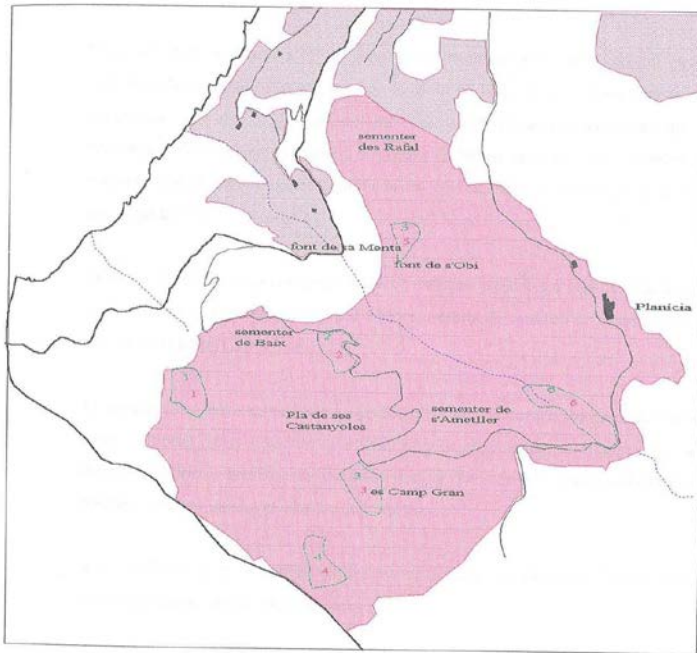
**IMATGES**

Extensió de poc pendent on els marges es disposen de forma geometritzada sobre la plana, adoptant la tipologia de marges-galera. Es tracta d'un nombre reduït de murs, de traçat rectilini, que es caracteritzen per la seva funció d'acumular pedreny, ja que les seves dimensions, sobretot d'alçària (0,85 -1,30m), indiquen que el paper de contenció de terra és mínim. Apareix també al sector una galera de planta circular que denota la necessitat constant d'espèdregament d'aquesta contrada.

Disposició del marjament: orgànica, traçat dels marges: rectilini, litologia del paredat: calcària, tipus de paredat: irregular poc adobat, tipus de coronament: filada de dalt, forma d'accés entre marjades: camí. Hidràulica: absent

Estat de conservació	III. Quan es conserven íntegres tots els elements estructurals del monument.
Causes del deteriorament	Erosió
Defectes de conservació	-
Perills eventuais	lliscament i abandonament
Treballs realitzats	Consolidacions

<b>Grau de protecció:</b>	<b>B</b>
<b>Propietat</b>	Particulars
<b>Classificació del sòl:</b>	No Urbanitzable
<b>Usos permesos:</b>	Segons Pla d'Ordenació de Recursos Naturals de la Serra de Tramuntana. Capítol V: zones d'ús general. Agrícola-ramader i habitatge annex a l'explotació. Segons secció 11- Sòl No urbanitzable art. 130 de les NNSS. Es permet habitatge rural, edificació explotació ramadera i cases d'eines segons els art. 131, art.132 i art.133 respectivament de la mateixa secció de les NNSS
<b>Just. valor patrimonial / protecció</b>	Valor Patrimonial i Valor Vernacular
<b>Elements destacats a preservar:</b>	Estructura i morfologia del bé
<b>Intervencions permeses</b>	Conservació. Consolidació. Restauració. Rehabilitació.
<b>Intervencions no permeses</b>	Enderroc total, Transformacions tipologia constructiva, actuacions que desvirtuin el caràcter patrimonial del bé.
<b>Intervencions preferents</b>	Conservació i Consolidació del bé
