BANY-C-002

## IDENTIFICACIÓ DE L'ELEMENT

Denominació	Es Casino
Codi	BANY-C-002
Tipologia	Casa Urbana
Ús actual	Habitatge
Autoria	-
Estil o corrent	-
Grau de protecció	-

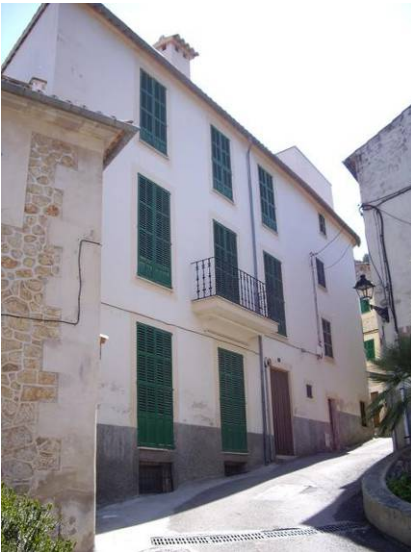
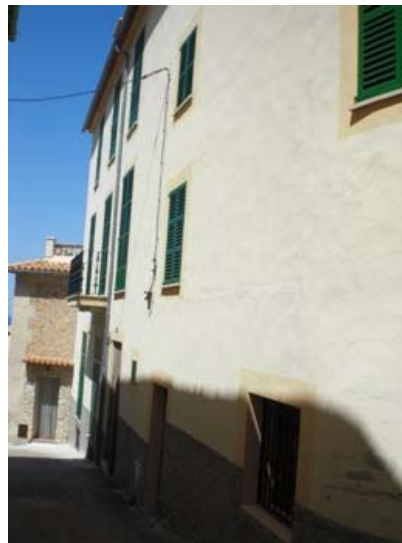
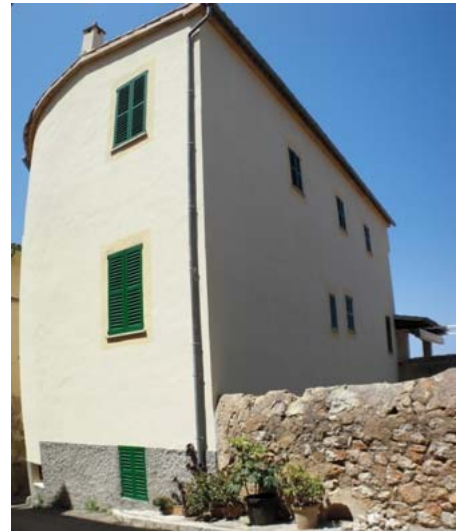
**IMATGES**

Casa urbana alineada entre mitgeres en un lateral i fent cap de cantó a l'altre, construïda amb la tècnica de pedra en verd, de planta rectangular, alçat compost de tres plantes, coberta de teules de dos aiguavessos. FAÇANA. Principal. Orientació: sud-oest. Parament de mitjans de marès arrebossats i pintats. De tres cossos, sense línia d'imposta. Els vans, tots de llinda i emmarcament pintat a nivell de façana, es disposen en simetria respecte de l'eix central de la façana i entre ells. Acaba la façana amb un voladís de pedra maresa. A la planta baixa, d'esquerra a dreta, dues finestres balconeres, portal forà de llinda, portalet forà de llinda amb bossell de pedra i finestra quadrada de llinda. Al segon cos, d'esquerra a dreta, finestra balconera, finestra amb balcó tancat per barana de fusa, finestra balconera i finestra rectangular de llinda. Al cos superior, en correspondència amb la planta del porxo, altres tres finestres balconeres, també simètriques, però de dimensions més reduïdes.

Estat de conservació	II Quan manquen alguns dels elements estructurals del monument (tant per degradació com per modificació) però és possible la reconstrucció hipotètica
Causes del deteriorament	Obres privades Erosió
Defectes de conservació	No s'aprecien
Perills eventuais	Alteració de la fesomia original.
Treballs realitzats	Reforma

Conservació. Consolidació. Restauració. Rehabilitació. Reforma i Reutilització.

Estructura, cobertes, revestiments façana, tancaments, proteccions solars.
