BANY-C-007

Denominació	Ses Roquetes
Codi	BANY-C-007
Tipologia	Caseta
Ús actual	-
Autoria	-
Estil o corrent	-
Grau de protecció	-

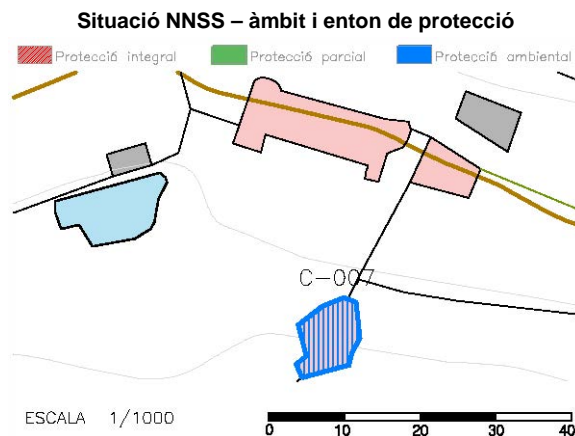
Caseta d'eines aïllada, construïda amb la tècnica de pedra en verd, de secció circular, alçat d'una sola planta i coberta de teules d'un aiguavés cap al frontis. La façana presenta parament de pedra vista local (calcària), sense treballar, i argamassa; conserva part de l'arrebossat. A la façana sud s'obri un portalet d'aparell rústic en forma d'el·lipse. Enrevolta l'edificació una carrera circular que aprofita el marge des d'on s'hi fonamenta.

Estat de conservació	III. Quan es conserven íntegres tots els elements estructurals del monument.
Causes del deteriorament	Erosió
Defectes de conservació	Estructures
Perills eventuais	Alteració de la fesomia original.
Treballs realitzats	Cap

Consolidació dels murs i estabilitat dels paraments. Coberta.
