BANY-C-010

Denominació	Marge del Cementiri
Codi	BANY-C-010
Tipologia	Marge
Ús actual	Marge
Autoria	-
Estil o corrent	-
Grau de protecció	-

Municipi	Banyalbufar
Situació	C/ Marina, 14 Plànol 2B
Coordenades UTM	X: 458533 Y: 4393315
Altitud	76 m.
Entorn	Rural
Referència cadastral	8635101DD5983N0001HD

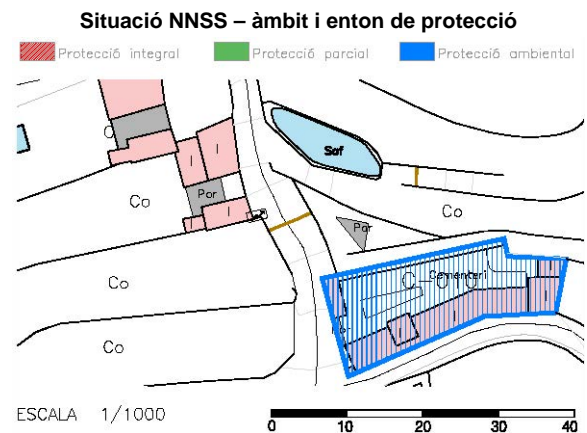
Restes de tancament de l'antic cementiri del segle XIX. El tancament orientat cap al nord s'alça sobre un gran marge de parament de pedra en sec i que fonamenta el solar del cementeri. A la part superior, als seus dos extrems, l'alçada és major, en forma de talús. A l'esquerra, el marge es troba escairat amb pedra viva i, més endinsat, s'hi troba la façana de l'antiga capella que, a la vegada, també aprofita el fonament del marge. A la façana de la capella, de parament de pedra seca, s'hi obri una finestra de pedra maresa amb dintell de fusta, cegada modernament.

El tancament originari orientat cap a l'oest, el de la façana principal, es troba a l'esquerra del portal d'accés al cementeri. I és de parament de pedra vista local (calcària) amb junta de ciment mallorquí.

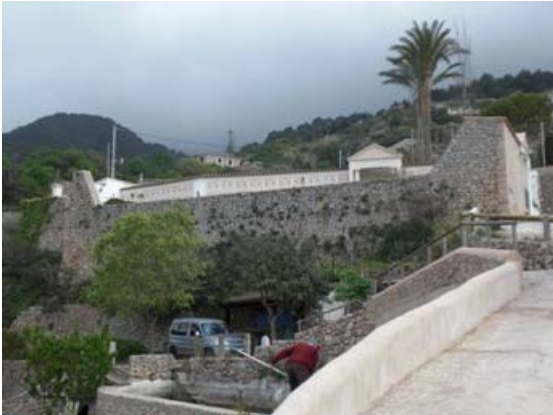
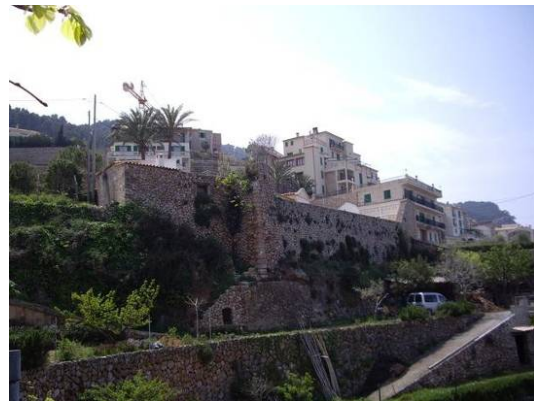
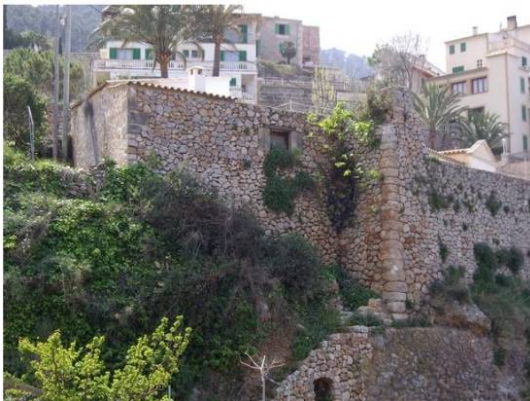
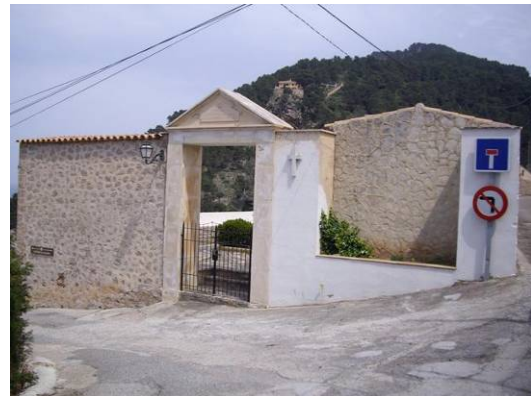
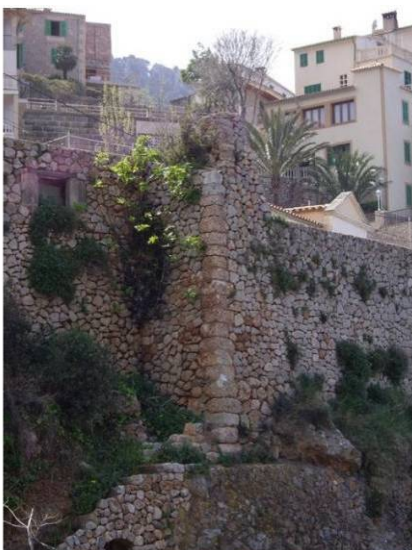
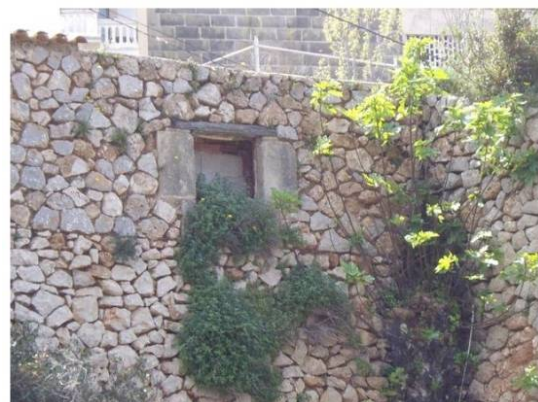
IMATGES

Estat de conservació	II Quan manquen alguns dels elements estructurals del monument (tant per degradació com per modificació) però és possible la reconstrucció hipotètica
Causes del deteriorament	Erosió
Defectes de conservació	Estructures
Perills eventuais	Alteració de la fesomia original.
Treballs realitzats	Cap
