BANY-C-015

Denominació	Es camp d'en Toios
Codi	BANY-C-015
Tipologia	Casa Rural
Ús actual	Habitatge
Autoria	-
Estil o corrent	-
Grau de protecció	-

Municipi	Banyalbufar
Situació	Camí de can Pico, 7 (pol.1 parcel.154) Plànol 2B
Coordenades UTM	X: 458034 Y: 4393201
Altitud	117 m.
Entorn	Rural
Referència cadastral	001901400DD59D0001LW

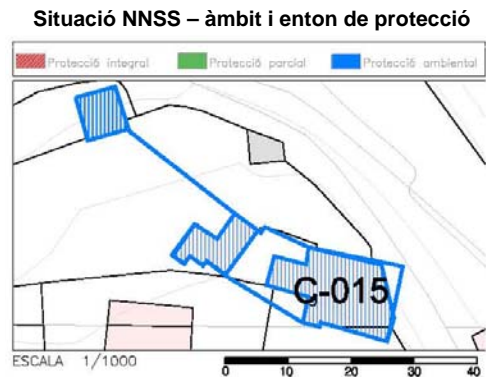
Cas rural aïllada, construïda amb la tècnica de pedra en verd, de planta rectangular, i coberta de teules de dos aiguavessos cap al frontis. FAÇANA. Orientació: nord-est. Parament de pedra vista local (calcària) amb junta embutida de ciment, d'alçada de dues plantes. Al cos inferior presenta, a l'esquerra, portal de portassa amb arc rebaixat, sense emmarcament. A la dreta un finestró de llinda. Al segon cos, dues finestres de llinda, simètriques.

Lateral. Orientació: nord. Parament de pedra vista local (calcària) amb junta embutida de ciment, alçada de dues plantes. Al cos inferior presenta, a l'esquerra, portal forà de llinda. Al cos superior dues finestres de llinda.

Posterior. Orientació: oest. Parament de pedra vista local (calcària), amb junta embutida, d'alçada d'una planta. Presenta portal forà de llinda, de nova construcció.

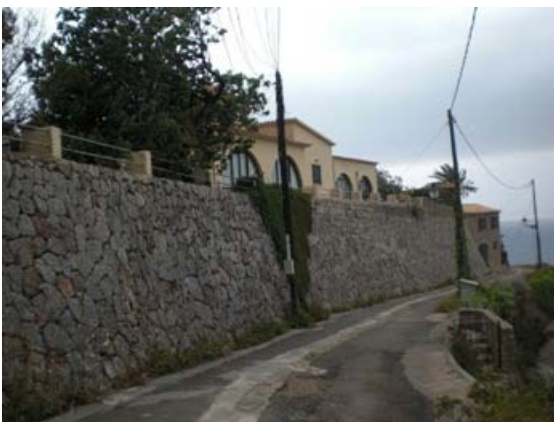
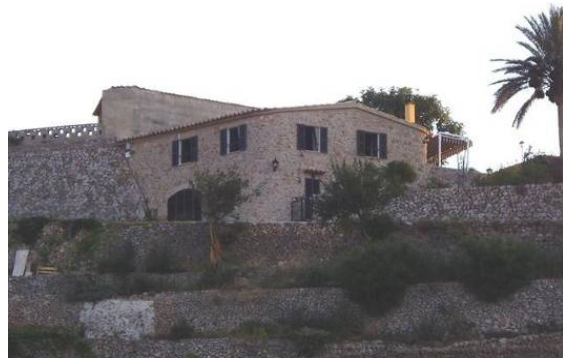
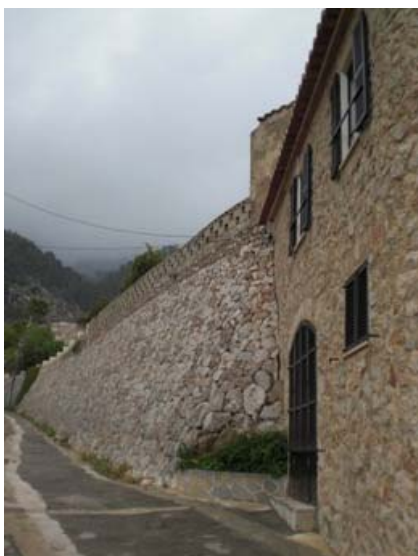
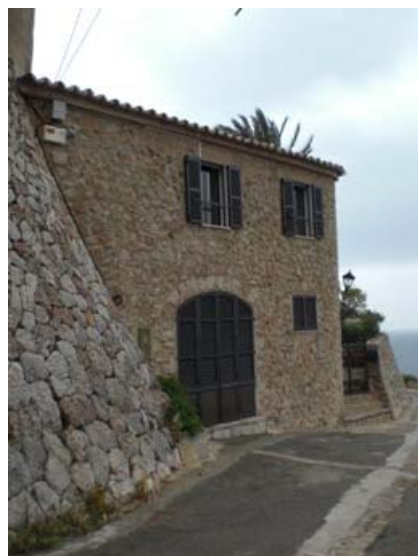
**IMATGES**

<b>Estat de conservació</b>	III. Quan es conserven íntegres tots els elements estructurals del monument.
<b>Causes del deteriorament</b>	Obres privades
<b>Defectes de conservació</b>	No s'aprecien
<b>Perills eventuais</b>	Alteració de la fesomia original.
<b>Treballs realitzats</b>	Reforma
