BANY-C-019

## IDENTIFICACIÓ DE L'ELEMENT

Denominació	Sa Costa b
Codi	BANY-C-019
Tipologia	Caseta
Ús actual	-
Autoria	-
Estil o corrent	-
Grau de protecció	-

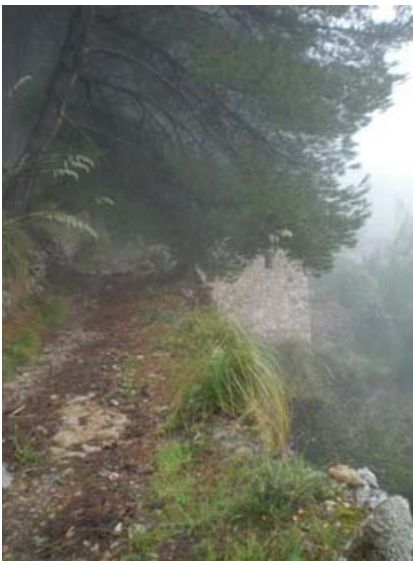
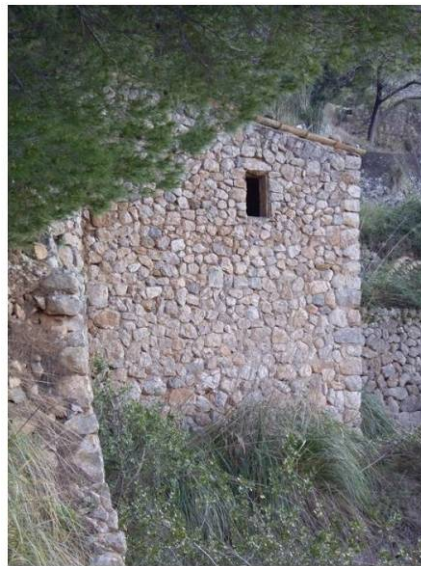
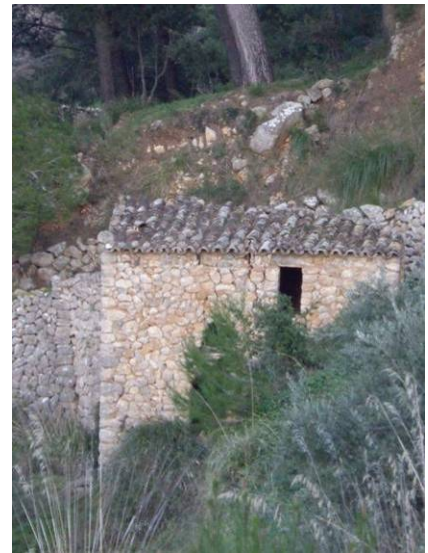
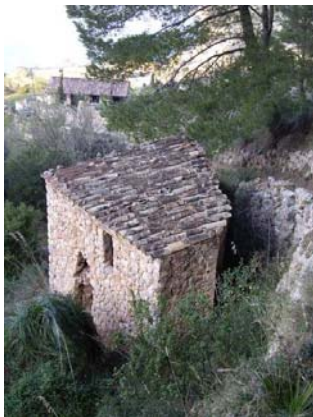
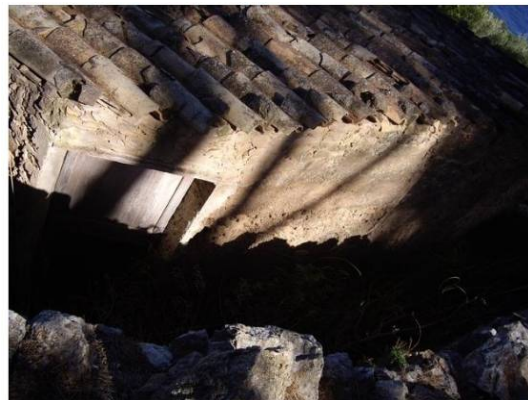
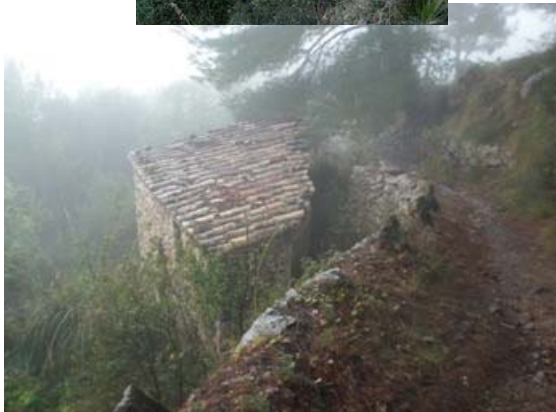
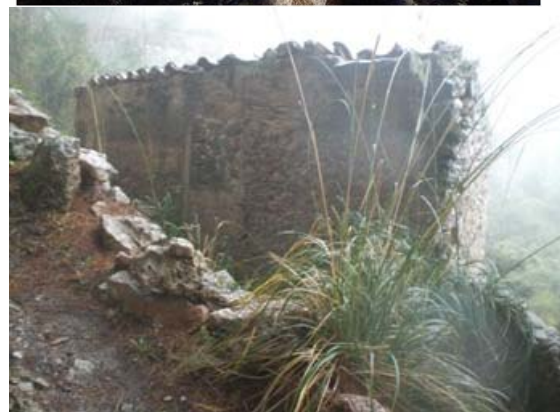
### IMATGES

Caseta d'eines aïllada, edificada per davall del camí des Rafal, construïda amb la tècnica de pedra en verd, de secció irregular, alçada de dues plantes i coberta d'un aiguavés cap al frontis. El parament de totes les façanes és rústic, de pedra vista local (calcària) amb junta d'argamassa i escaires de pedra rústica. La façana principal, orientada cap a l'oest, presenten vans asimètrics entre ells i respecte de l'eix central de façana. La planta baixa mostra portal forà de llinda, en part derruït; mentre que a la planta superior s'hi obri una finestra de llinda. A la façana lateral, orientada cap al nord, s'hi obri a la planta superior, a la dreta, un finestró de llinda. La resta de façana no presenta vans. La façana posterior, orientada cap a l'est, presenta parament d'arrebossat d'argamassa, sense pedres, composta d'una planta d'alçada. Només presenta un portal forà. Deteriorada i fora interès arquitectònic.

Estat de conservació	III. Quan es conserven íntegres tots els elements estructurals del monument.
Causes del deteriorament	Erosió
Defectes de conservació	Estructures Cobertes Revestiments
Perills eventuais	Alteració de la fesomia original.
Treballs realitzats	Cap

<b>Just. valor patrimonial / protecció</b>	les NNSS. Es permet habitatge rural i altres construccions segons art. 138 de la mateixa secció de les NNSS
<b>Elements destacats a preservar:</b>	Valor Patrimonial i Valor Etnològic Volumetria original. Estructura. Coberta. Façana. Elements característics de la seva tipologia constructiva.
<b>Intervencions permeses</b>	Conservació. Consolidació. Restauració. Rehabilitació. Reforma i Reutilització. Ampliació.
<b>Intervencions no permeses</b>	Enderroc total, Transformacions tipologia constructiva, actuacions que desvirtuïn el caràcter patrimonial del bé.
<b>Intervencions preferents</b>	Conservació d'Estructura, cobertes, façana, tancaments. Consolidació estructural. Obertures.
<b>Afectació Llei de Costes</b>	-
<b>Altres/Observacions:</b>	-
